ชื่อฝาย **ชื่อลำน้ำ ผากัด** **ลำน้ำสาขาของ แม่สอง/แม่น้ำยม** **ประเภทลำน้ำ ลำห้วย** **วันที่สำรวจ 21 พ.ค. 68**
หมู่บ้าน หมู่ที่ 4 บ้านนาไร่เดียว ตำบล เต่าปูน อำเภอ สอง จังหวัด แพร่
ก่อสร้าง เมื่อปี พ.ศ. อายุฝาย มากกว่า 20 ปี หน่วยงานรับผิดชอบ อบต.เต่าปูน ออกแบบเอง

ผลการตรวจสอบสภาพฝาย

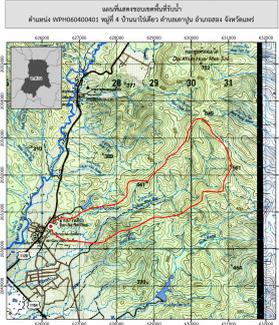
| <p>ข้อมูลพื้นที่รับน้ำของฝาย A = 5.76 ตารางกิโลเมตร L = 14.48 กิโลเมตร LC = 7.24 กิโลเมตร H = 345 เมตร s = 0.02 c = 0.25 I = 65 มิลลิเมตร/ชั่วโมง Return period = 100 ปี อัตราการไหลสูงสุด = 26.02 ลบ.ม./วินาที</p> | <p>สภาพโดยรวมของฝาย เป็นฝายในความรับผิดชอบ อบต.เต่าปูน มีอายุมากกว่า 20 ปี มีสภาพในแต่ละส่วนดังนี้ ส่วน Protection เหนือน้ำ : ไม่มี ส่วนเหนือน้ำ : ปกติมีวัชพืชขึ้นน้อย ส่วนควบคุมน้ำ : ปกติมีวัชพืชขึ้นน้อย ส่วนท้ายน้ำ : มีการกัดเซาะ ทรุดตัว แครก ร้าว มีรูโพรง และมีการเคลื่อนปานกลาง ส่วน Protection ท้ายน้ำ : ไม่มี ระบบส่งน้ำ : ไม่มี มีสภาพตะกอนหน้าฝาย : มาก</p> <p>แนวทางแก้ไขปรับปรุงเบื้องต้น ควรปรับปรุงส่วนท้ายน้ำที่เกิดการกัดเซาะ โดยการรื้อถอนเศษปูนออก และถมบดอัดใหม่จากนั้นจึงเทคอนกรีตทับหน้าพร้อมกับอาคารสลายพลังงาน</p> |
