ชื่อฝาย **ชื่อลำน้ำ ห้วยหู่ช้าง** ลำน้ำสาขาของ **แม่น้ำยม** ประเภทลำน้ำ **ลำห้วย** วันที่สำรวจ **21 พ.ค. 68**
 หมู่บ้าน หมู่ที่ 8 บ้านหนองเสี้ยว ตำบล หัวเมือง อำเภอ สอง จังหวัด แพร่
 ก่อสร้าง เมื่อปี พ.ศ. 2560 อายุฝาย 8 หน่วยงานรับผิดชอบ - ไซ้แบบมาตรฐาน : มข.2527

ลักษณะทั่วไป			
ประเภทของสันฝาย : ฝายไหลตกตรง	ความสูงสันฝาย : 1.00 เมตร	ความยาวสันฝาย : 6.00 เมตร	
ประตูระบายน้ำ : ไม่มี	ชนิดบานประตู : -	ขนาด (กว้าง*สูง) : -	จำนวน : - ชุด ชนิดเครื่องยกบาน : -
อาคารบังคับน้ำ : ไม่มี			
ระบบส่งน้ำ : ไม่มี	ลักษณะคลอง : -	ขนาดท้องคลองกว้าง : - เมตร	ความยาวประมาณ : - กิโลเมตรเมตร

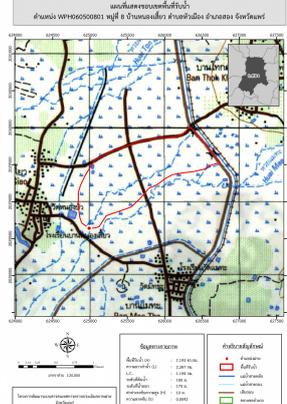
พื้นที่รับน้ำของฝายและข้อมูลประกอบ	สภาพโดยรวมของฝายและแนวทางแก้ไขปรับปรุงเบื้องต้น

<p>ข้อมูลพื้นที่รับน้ำของฝาย</p> <p>A = 1.19 ตารางกิโลเมตร L = 2.39 กิโลเมตร LC = 1.19 กิโลเมตร H = 10 เมตร s = 0 c = 0.25 I = 100 มิลลิเมตร/ชั่วโมง Return period = 100 ปี อัตราการไหลสูงสุด = 8.29 ลบ.ม./วินาที</p>	<p>สภาพโดยรวมของฝาย</p> <p>เป็นฝาย มข.2527 ก่อสร้างโดยที่ว่าการอำเภอสองเมื่อปี พ.ศ.2560 มีอายุ 8 ปี มีสภาพในแต่ละส่วนดังนี้ ส่วน Protection เหนือน้ำ : ไม่มี ส่วนเหนือน้ำ : ไม่มี ส่วนควบคุมน้ำ : ปกติ ส่วนท้ายน้ำ : ปกติ ส่วน Protection ท้ายน้ำ : ไม่มี ระบบส่งน้ำ : ไม่มี มีสภาพตะกอนหน้าฝาย : น้อย</p> <p>แนวทางแก้ไขปรับปรุงเบื้องต้น</p> <p>มีสภาพโดยรวมปกติ สามารถใช้งานต่อไปได้ ควรวางแผนการขุดลอก และกำจัดวัชพืชตามเวลาที่เหมาะสม</p>
