ชื่อฝาย **ชื่อลำน้ำ** **เหมืองกลาง** **ลำน้ำสาขาของ** **แม่น้ำยม** **ประเภทลำน้ำ** **ลำเหมือง** **วันที่สำรวจ** 21 พ.ค. 68
หมู่บ้าน หมู่ที่ 11 บ้านวังพ่อน **ตำบล** **หัวเมือง** **อำเภอ** **สอง** **จังหวัด** **แพร่**
ก่อสร้าง เมื่อปี พ.ศ. 2560 **อายุฝาย** 8 **หน่วยงานรับผิดชอบ** - **ใช้แบบมาตรฐาน : มข.2527**

พิกัดฝาย			
X(UTM)	623860	Y(UTM)	2026446
ลักษณะทั่วไป			
ประเภทของสันฝาย : ฝายไหลตกตรง	ความสูงสันฝาย : 1.00 เมตร	ความยาวสันฝาย : 6.00 เมตร	
ประตูระบายน้ำ : ไม่มี	ชนิดบานประตู : -	ขนาด (กว้าง*สูง) : -	จำนวน : - ชุด
อาคารบังคับน้ำ : ไม่มี			ชนิดเครื่องยกบาน : -
ระบบส่งน้ำ : ไม่มี	ลักษณะคลอง : -	ขนาดท้องคลองกว้าง : - เมตร	ความยาวประมาณ : - กิโลเมตรเมตร
ข้อมูลประวัติการซ่อม			
ปี พ.ศ.	รายการซ่อม	หน่วยงาน	หมายเหตุ

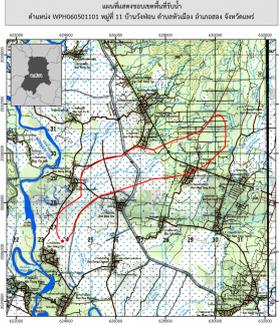
พื้นที่รับน้ำของฝายและข้อมูลประกอบ	สภาพโดยรวมของฝายและแนวทางแก้ไขปรับปรุงเบื้องต้น

<p>ข้อมูลพื้นที่รับน้ำของฝาย A = 9.42 ตารางกิโลเมตร L = 19.66 กิโลเมตร LC = 9.83 กิโลเมตร H = 40 เมตร s = 0 c = 0.25 I = 25 มิลลิเมตร/ชั่วโมง Return period = 100 ปี อัตราการไหลสูงสุด = 16.37 ลบ.ม./วินาที</p>	<p>สภาพโดยรวมของฝาย เป็นฝาย มข.2527 ก่อสร้างโดยที่ว่าการอำเภอสองเมื่อปี พ.ศ.2560 มีอายุ 8 ปี มีสภาพในแต่ละส่วนดังนี้ ส่วน Protection เหนือน้ำ : ไม่มี ส่วนเหนือน้ำ : ไม่มี ส่วนควบคุมน้ำ : ปกติ ส่วนท้ายน้ำ : ปกติ ส่วน Protection ท้ายน้ำ : ไม่มี ระบบส่งน้ำ : ไม่มี มีสภาพตะกอนหน้าฝาย : น้อย แนวทางแก้ไขปรับปรุงเบื้องต้น มีสภาพโดยรวมปกติ สามารถใช้งานต่อไปได้ ควรวางแผนการขุดลอก และกำจัดวัชพืชตามเวลาที่เหมาะสม</p>
