ชื่อฝาย ห้วยเคียนใต้ ชื่อลำน้ำ ห้วยเคียน ลำน้ำสาขาของ แม่น้ำยม ประเภทลำน้ำ ลำห้วย วันที่สำรวจ 21 พ.ค. 68  
 หมู่บ้าน หมู่ที่ 13 บ้านหัวเมือง ตำบล หัวเมือง อำเภอ สอง จังหวัด แพร่  
 ก่อสร้าง เมื่อปี พ.ศ. 2562 อายุฝาย 6 หน่วยงานรับผิดชอบ อบต.ห้วยเคียน ใช้แบบมาตรฐาน : มข.2527

ผลการตรวจสอบสภาพฝาย

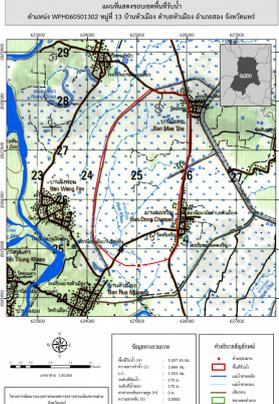
พื้นที่รับน้ำของฝายและข้อมูลประกอบ	สภาพโดยรวมของฝายและแนวทางแก้ไขปรับปรุงเบื้องต้น

<p>ข้อมูลพื้นที่รับน้ำของฝาย</p> <p>A = 5.4 ตารางกิโลเมตร                      L = 3.87 กิโลเมตร                      LC = 1.93 กิโลเมตร                      H = 1 เมตร                      s = 0                      c = 0.25                      I = 40 มิลลิเมตร/ชั่วโมง                      Return period = 100 ปี                      อัตราการไหลสูงสุด = 15 ลบ.ม./วินาที</p>	<p>สภาพโดยรวมของฝาย</p> <p>เป็นฝาย มข.2527 ก่อสร้างโดยที่ว่าการอำเภอสองเมื่อปี พ.ศ.2562 มีอายุ 6 ปี มีสภาพในแต่ละส่วนดังนี้ ส่วน Protection เหนือน้ำ : ไม่มี ส่วนเหนือน้ำ : ไม่มี ส่วนควบคุมน้ำ : ปกติ ส่วนท้ายน้ำ : ปกติ ส่วน Protection ท้ายน้ำ : ไม่มี ระบบส่งน้ำ : ไม่มี มีสภาพตะกอนหน้าฝาย : น้อย</p> <p>แนวทางแก้ไขปรับปรุงเบื้องต้น</p> <p>มีสภาพโดยรวมปกติ สามารถใช้งานต่อไปได้ ควรวางแผนการขุดลอก และกำจัดวัชพืชตามเวลาที่เหมาะสม</p>
