ชื่อฝาย ทุ่งร้าง ชื่อลำน้ำ แม่เตئن ลำน้ำสาขาของ แม่น้ำยม ประเภทลำน้ำ ลำห้วย วันที่สำรวจ 29 พ.ค. 68
 หมู่บ้าน หมู่ที่ 2 บ้านนาฝาย ตำบล สะเอียบ อำเภอ สอง จังหวัด แพร่
 ก่อสร้าง เมื่อปี พ.ศ. อายุฝาย มากกว่า 15 ปี หน่วยงานรับผิดชอบ อบต.0สะเอียบ ออกแบบเอง

ลักษณะทั่วไป			
ประเภทของสันฝาย : ฝายสันมน	ความสูงสันฝาย : 1.20 เมตร	ความยาวสันฝาย : 20.00 เมตร	
ประตูระบายน้ำ : มี	ชนิดบานประตู : บานตรง	ขนาด (กว้าง*สูง) : 1.00*1.00	จำนวน : 1 ชุด ชนิดเครื่องยกบาน : -
อาคารบังคับน้ำ : มี	แบบเปิด : ฝั้งชาย	ชนิดบานประตู : -	ชนิดเครื่องยกบาน : -
ระบบส่งน้ำ : มี	ลักษณะคลอง : คลองดิน	ขนาดท้องคลองกว้าง : 1.00 เมตร	ความยาวประมาณ : 1.00 กิโลเมตรเมตร

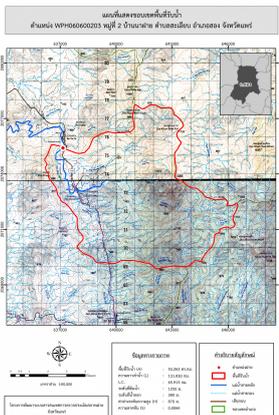
พื้นที่รับน้ำของฝายและข้อมูลประกอบ	สภาพโดยรวมของฝายและแนวทางแก้ไขปรับปรุงเบื้องต้น

<p>ข้อมูลพื้นที่รับน้ำของฝาย A = 53.26 ตารางกิโลเมตร L = 131.83 กิโลเมตร LC = 65.91 กิโลเมตร H = 870 เมตร s = 0.01 Return period = 100 ปี อัตราการไหลสูงสุด = 280.03 ลบ.ม./วินาที</p>	<p>สภาพโดยรวมของฝาย</p> <p>เป็นฝายที่ก่อสร้างโดย อบต.สะเอียบ มีอายุมากกว่า 15 ปี พังเสียหายหมดสภาพ ไม่สามารถใช้งานได้ มีสภาพตะกอนหน้าฝาย : ปานกลาง</p> <p>แนวทางแก้ไขปรับปรุงเบื้องต้น</p> <p>ควรรื้อถอน และก่อสร้างใหม่ในรูปแบบ และขนาดที่เหมาะสม</p>
