ชื่อฝาย **ชื่อลำน้ำ ห้วยน้ำบวย** ลำน้ำสาขาของ **แม่ปู้/แม่ซ้ายม** ประเภทลำน้ำ **ลำห้วย** วันที่สำรวจ **29 พ.ค. 68**  
 หมู่บ้าน หมู่ที่ **3 บ้านป่าเลา** ตำบล **สะเอียบ** อำเภอ **สอง** จังหวัด **แพร่**  
 ก่อสร้าง เมื่อปี พ.ศ. **อายุฝาย มากกว่า 15 ปี** หน่วยงานรับผิดชอบ **สสนก.** ออกแบบเอง

ผลการตรวจสอบสภาพฝาย

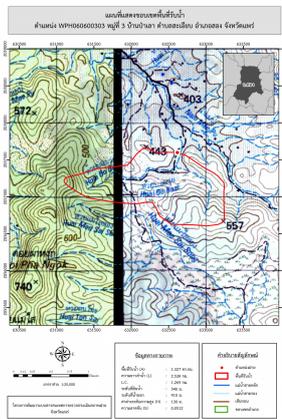
พื้นที่รับน้ำของฝายและข้อมูลประกอบ	สภาพโดยรวมของฝายและแนวทางแก้ไขปรับปรุงเบื้องต้น

<p>ข้อมูลพื้นที่รับน้ำของฝาย</p> <p>A = 1.33 ตารางกิโลเมตร                      L = 2.54 กิโลเมตร                      LC = 1.27 กิโลเมตร                      H = 130 เมตร                      s = 0.05                      c = 0.25                      I = 120 มิลลิเมตร/ชั่วโมง                      Return period = 100 ปี                      อัตราการไหลสูงสุด = 11.06 ลบ.ม./วินาที</p>	<p><b>สภาพโดยรวมของฝาย</b></p> <p>เป็นฝาย คสล. ที่ก่อสร้างโดย สสนก. อายุมากกว่า 15 ปี มีสภาพในแต่ละส่วนดังนี้ ส่วน Protection เหนือน้ำ : ไม่มี ส่วนเหนือน้ำ : ไม่มี ส่วนควบคุมน้ำ : โดยรวมยังปกติสามารถใช้งานได้ มีวัชพืชขึ้นน้อย ส่วนท้ายน้ำ : โดยรวมยังปกติสามารถใช้งานได้ มีวัชพืชขึ้นน้อย ส่วน Protection ท้ายน้ำ : ไม่มี ระบบส่งน้ำ : ไม่มี มีสภาพตะกอนหน้าฝาย : มาก</p> <p><b>แนวทางแก้ไขปรับปรุงเบื้องต้น</b></p> <p>มีสภาพโดยรวมปกติ สามารถใช้งานต่อไปได้ ควรวางมาตรการการขุดลอก และกำจัดวัชพืชตามเวลาที่เหมาะสม</p>
