ชื่อฝาย **ชื่อลำน้ำ** จำเลย **ลำน้ำสาขาของ** แม่น้ำ/แม่น้ำยม **ประเภทลำน้ำ** ลำห้วย **วันที่สำรวจ** 29 พ.ค. 68
หมู่บ้าน หมู่ที่ 3 บ้านป่าเลา **ตำบล** สะเอียบ **อำเภอ** สอง **จังหวัด** แพร่
ก่อสร้าง เมื่อปี พ.ศ. **อายุฝาย** มากกว่า 20 ปี **หน่วยงานรับผิดชอบ** - **ออกแบบเอง**

ผลการตรวจสอบสภาพฝาย

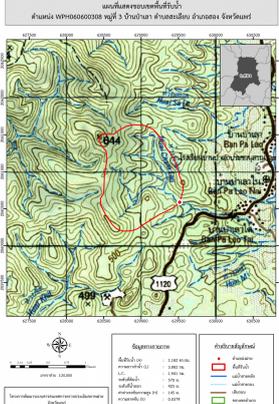
พื้นที่รับน้ำของฝายและข้อมูลประกอบ	สภาพโดยรวมของฝายและแนวทางแก้ไขปรับปรุงเบื้องต้น

<p>ข้อมูลพื้นที่รับน้ำของฝาย A = 1.18 ตารางกิโลเมตร L = 3.88 กิโลเมตร LC = 1.94 กิโลเมตร H = 145 เมตร s = 0.04 c = 0.25 I = 110 มิลลิเมตร/ชั่วโมง Return period = 100 ปี อัตราการไหลสูงสุด = 9.04 ลบ.ม./วินาที</p>	<p>สภาพโดยรวมของฝาย เป็นฝาย คสล. ก่อสร้างโดยที่ว่าการอำเภอสอง อายุมากกว่า 20 ปี มีสภาพในแต่ละส่วนดังนี้ ส่วน Protection เหนือน้ำ : ไม่มี ส่วนเหนือน้ำ : ไม่มี ส่วนควบคุมน้ำ : โดยรวมยังปกติสามารถใช้งานได้ มีวัชพืชขึ้นน้อย ส่วนท้ายน้ำ : โดยรวมยังปกติสามารถใช้งานได้ มีวัชพืชขึ้นน้อย ส่วน Protection ท้ายน้ำ : ไม่มี ระบบส่งน้ำ : ไม่มี มีสภาพตะกอนหน้าฝาย : มาก</p> <p>แนวทางแก้ไขปรับปรุงเบื้องต้น มีสภาพโดยรวมปกติ สามารถใช้งานได้ต่อไปได้ ควรวางมาตรการการขุดลอก และกำจัดวัชพืชตามเวลาที่เหมาะสม</p>
