ชื่อฝาย **ชื่อลำน้ำ แม่ปู้** ลำน้ำสาขาของ **แม่น้ำยม** ประเภทลำน้ำ **ลำห้วย** วันที่สำรวจ **29 พ.ค. 68**
 หมู่บ้าน หมู่ที่ **3 บ้านป่าเลา** ตำบล **สะเอียบ** อำเภอ **สอง** จังหวัด **แพร่**
 ก่อสร้าง เมื่อปี พ.ศ. **2562** อายุฝาย **6** หน่วยงานรับผิดชอบ **-** ออกแบบเอง

พิกัดฝาย			
X(UTM)	630759	Y(UTM)	2061202
ลักษณะทั่วไป			
ประเภทของสันฝาย : ฝายสันกว้าง	ความสูงสันฝาย : 1.80 เมตร	ความยาวสันฝาย : 10.00 เมตร	
ประตูระบายน้ำ : มี	ชนิดบานประตู : บานตรง	ขนาด (กว้าง*สูง) : 0.70*0.50	จำนวน : 1 ชุด ชนิดเครื่องยกบาน : -
อาคารบังคับน้ำ : ไม่มี			
ระบบส่งน้ำ : ไม่มี	ลักษณะคลอง : -	ขนาดท่อคลองกว้าง : - เมตร	ความยาวประมาณ : - กิโลเมตรเมตร
ข้อมูลประวัติการซ่อม			
ปี พ.ศ.	รายการซ่อม	หน่วยงาน	หมายเหตุ

ผลการตรวจสอบสภาพฝาย

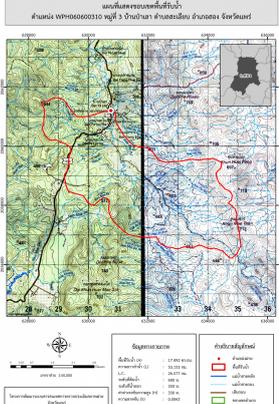
พื้นที่รับน้ำของฝายและข้อมูลประกอบ	สภาพโดยรวมของฝายและแนวทางแก้ไขปรับปรุงเบื้องต้น

<p>ข้อมูลพื้นที่รับน้ำของฝาย</p> <p>A = 17.49 ตารางกิโลเมตร</p> <p>L = 53.15 กิโลเมตร</p> <p>LC = 26.58 กิโลเมตร</p> <p>H = 330 เมตร</p> <p>s = 0.01</p> <p>c = 0.25</p> <p>I = 20 มิลลิเมตร/ชั่วโมง</p> <p>Return period = 100 ปี</p> <p>อัตราการไหลสูงสุด = 24.31 ลบ.ม./วินาที</p>	<p>สภาพโดยรวมของฝาย</p> <p>เป็นฝาย คสล. ก่อสร้างโดยที่ว่าการอำเภอสอง เมื่อปี พ.ศ.2562 อายุ 6 ปี</p> <p>มีสภาพในแต่ละส่วนดังนี้ ส่วน Protection เหนือน้ำ : ไม่มี ส่วนเหนือน้ำ : ไม่มี ส่วนควบคุมน้ำ : โดยรวมยังปกติสามารถใช้งานได้ มีวัชพืชขึ้นน้อย ส่วนท้ายน้ำ : มีการกัดเซาะ ทรุดตัว และแตกร่วนน้อย โดยรวมยังสามารถใช้งานได้ มีวัชพืชขึ้นน้อย ส่วน Protection ท้ายน้ำ : ไม่มี ระบบส่งน้ำ : ไม่มี มีสภาพตะกอนหน้าฝาย : มาก</p> <p>แนวทางแก้ไขปรับปรุงเบื้องต้น</p> <p>เนื่องจากสภาพฝายค่อนข้างเก่า และทรุดโทรมอาจไม่คุ้มค่าในการปรับปรุง สามารถใช้งานต่อไปได้หากในอนาคตตรวจพบความเสียหายเพิ่มขึ้นควรพิจารณาเรือถอน และก่อสร้างใหม่ในรูปแบบ และขนาดที่เหมาะสม</p>
