ชื่อฝาย \_\_\_\_\_ ชื่อลำน้ำ แม่เตئن ลำน้ำสาขาของ แม่น้ำยม ประเภทลำน้ำ ลำห้วย \_\_\_\_\_ วันที่สำรวจ 28 พ.ค. 68  
 หมู่บ้าน หมู่ที่ 5 บ้านแม่เตئن ตำบล สะเอียบ อำเภอ สอง จังหวัด แพร่  
 ก่อสร้าง เมื่อปี พ.ศ. \_\_\_\_\_ อายุฝาย มากกว่า 20 ปี หน่วยงานรับผิดชอบ อบต.สะเอียบ

ผลการตรวจสอบสภาพฝาย

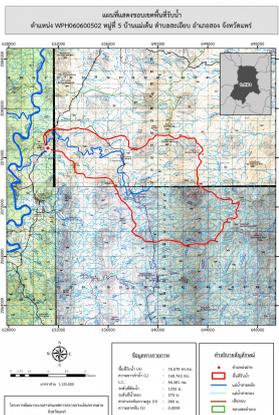
| พื้นที่รับน้ำของฝายและข้อมูลประกอบ | สภาพโดยรวมของฝายและแนวทางแก้ไขปรับปรุงเบื้องต้น |
|---|---|
| <p><b>ข้อมูลพื้นที่รับน้ำของฝาย</b><br/> A = 76.08 ตารางกิโลเมตร<br/> L = 168.76 กิโลเมตร<br/> LC = 84.38 กิโลเมตร<br/> H = 980 เมตร<br/> s = 0.01<br/> Return period = 100 ปี<br/> อัตราการไหลสูงสุด = 329.51 ลบ.ม./วินาที</p> | <p><b>สภาพโดยรวมของฝาย</b><br/> เป็นฝาย คสล. ในความรับผิดชอบของ อบต.สะเอียบ อายุมากกว่า 20 ปี<br/> มีสภาพในแต่ละส่วนดังนี้ ส่วน Protection เหนือน้ำ : ไม่มี ส่วนเหนือน้ำ : ไม่มี ส่วนควบคุมน้ำ : ปกติสามารถใช้งานได้ มีวัชพืชขึ้นน้อย ส่วนท้ายน้ำ : มีการกัดเซาะ ทรุดตัว และแตกร่วนน้อย โดยรวมยังปกติสามารถใช้งานได้ มีวัชพืชขึ้นน้อย ส่วน Protection ท้ายน้ำ : ไม่มี ระบบส่งน้ำ : ปกติสามารถใช้งานได้ มีวัชพืชขึ้นน้อย มีสภาพตะกอนหน้าฝาย : มาก</p> <p><b>แนวทางแก้ไขปรับปรุงเบื้องต้น</b><br/> มีสภาพโดยรวมปกติ สามารถใช้งานต่อไปได้ ควรวางแผนการขุดลอก และกำจัดวัชพืชตามเวลาที่เหมาะสม</p> |
