ชื่อฝาย แม่สะกั้น ชื่อลำน้ำ แม่สะกั้น ลำน้ำสาขาของ แม่น้ำยม ประเภทลำน้ำ ลำห้วย วันที่สำรวจ 27 พ.ค. 68  
 หมู่บ้าน หมู่ที่ 7 บ้านห้วยโป่ง ตำบล สะเอียบ อำเภอ สอง จังหวัด แพร่  
 ก่อสร้าง เมื่อปี พ.ศ. อายุฝาย มากกว่า 20 ปี หน่วยงานรับผิดชอบ อบต.สะเอียบ ออกแบบเอง

ผลการตรวจสอบสภาพฝาย

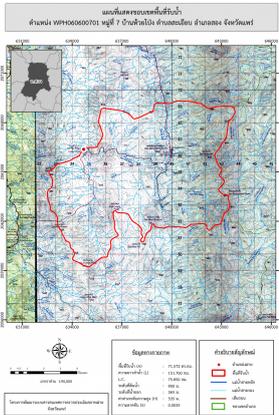
พื้นที่รับน้ำของฝายและข้อมูลประกอบ	สภาพโดยรวมของฝายและแนวทางแก้ไขปรับปรุงเบื้องต้น

<p>ข้อมูลพื้นที่รับน้ำของฝาย</p> <p>A = 71.57 ตารางกิโลเมตร</p> <p>L = 151.7 กิโลเมตร</p> <p>LC = 75.85 กิโลเมตร</p> <p>H = 535 เมตร</p> <p>s = 0</p> <p>Return period = 100 ปี</p> <p>อัตราการไหลสูงสุด = 320.45 ลบ.ม./วินาที</p>	<p><b>สภาพโดยรวมของฝาย</b></p> <p>เป็นฝาย คสล. ในความรับผิดชอบของ อบต.สะเอียบ อายุมากกว่า 20 ปี</p> <p>มีสภาพในแต่ละส่วนดังนี้ ส่วน Protection เหนือน้ำ : ไม่มี ส่วนเหนือน้ำ : ไม่มี ส่วนควบคุมน้ำ : มีการกัดเซาะ ทรุดตัว และแตกร้าวปานกลาง มีวัชพืชขึ้นน้อย ส่วนท้ายน้ำ : มีการกัดเซาะ ทรุดตัว และแตกร้าวปานกลาง มีวัชพืชขึ้นน้อย ส่วน Protection ท้ายน้ำ : ไม่มี ระบบส่งน้ำ : ไม่มี มีสภาพตะกอนหน้าฝาย : มาก</p> <p><b>แนวทางแก้ไขปรับปรุงเบื้องต้น</b></p> <p>เนื่องจากสภาพฝายค่อนข้างเก่า และทรุดโทรมอาจไม่คุ้มค่าในการปรับปรุง ควรพิจารณาซื้อถอน และก่อสร้างใหม่ในรูปแบบ และขนาดที่เหมาะสม</p>
