# การตรวจสอบสภาพฝายและแนวทางแก้ไขปรับปรุงเพื่อเพิ่มประสิทธิภาพฝาย

รหัสฝายที่ : WPH060600901

ชื่อฝาย กำนางเลง ชื่อลำน้ำ แม่เต็น ลำน้ำสาขาของ แม่น้ำยม ประเภทลำน้ำ ลำห้วย วันที่สำรวจ 28 พ.ค. 68  
หมู่บ้าน หมู่ที่ 9 บ้านดอนชัยสักทอง ตำบล สะเอียบ อำเภอ สอง จังหวัด แพร่  
ก่อสร้าง เมื่อปี พ.ศ. อายุฝาย มากกว่า 20 ปี หน่วยงานรับผิดชอบ - ออกแบบเอง

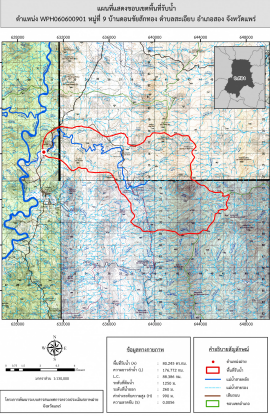
| พื้นที่รับน้ำของฝายและข้อมูลประกอบ | สภาพโดยรวมของฝายและแนวทางแก้ไขปรับปรุงเบื้องต้น |
|---|---|
| <p>ข้อมูลพื้นที่รับน้ำของฝาย</p> <p>A = 80.25 ตารางกิโลเมตร</p> <p>L = 176.77 กิโลเมตร</p> <p>LC = 88.39 กิโลเมตร</p> <p>H = 990 เมตร</p> <p>s = 0.01</p> <p>Return period = 100 ปี</p> <p>อัตราการไหลสูงสุด = 337.63 ลบ.ม./วินาที</p> | <p><b>สภาพโดยรวมของฝาย</b></p> <p>เป็นฝาย คสล. ก่อสร้างโดยที่ว่าการอำเภอสอง อายุมากกว่า 20 ปี มีสภาพในแต่ละส่วนดังนี้</p> <p>ส่วน Protection เหนือน้ำ : ไม่มี ส่วนเหนือน้ำ : ไม่มี ส่วนควบคุมน้ำ : มีการกัดเซาะ ทรุดตัว และแตกร้าวเล็กน้อย โดยรวมปกติสามารถใช้งานได้ มีวัชพืชขึ้นน้อย ส่วนท้ายน้ำ : การกัดเซาะ ทรุดตัว และแตกร้าวเล็กน้อย โดยรวมปกติสามารถใช้งานได้ มีวัชพืชขึ้นน้อย ส่วน Protection ท้ายน้ำ : ไม่มี ระบบส่งน้ำ : ปกติสามารถใช้งานได้ มีสภาพตะกอนหน้าฝาย : มาก</p> <p><b>แนวทางแก้ไขปรับปรุงเบื้องต้น</b></p> <p>เนื่องจากสภาพฝายค่อนข้างเก่า และทรุดโทรมอาจไม่คุ้มค่าในการปรับปรุง สามารถใช้งานต่อไปได้หากในอนาคตตรวจพบความเสียหายเพิ่มขึ้นควรพิจารณารื้อถอน และก่อสร้างใหม่ในรูปแบบ และขนาดที่เหมาะสม</p> |
