ชื่อฝาย **ชื่อลำน้ำ แม่น้ำ** **ลำน้ำสาขาของ แม่น้ำ** **ประเภทลำน้ำ ลำห้วย** **วันที่สำรวจ** 28 พ.ค. 68
หมู่บ้าน หมู่ที่ 9 **บ้านดอนชัยสักทอง ตำบล สะเอียบ** **อำเภอ สอง** **จังหวัด แพร่**
ก่อสร้าง เมื่อปี พ.ศ. **อายุฝาย** มากกว่า 15 ปี **หน่วยงานรับผิดชอบ** อบต.สะเอียบ **ออกแบบเอง**

ผลการตรวจสอบสภาพฝาย

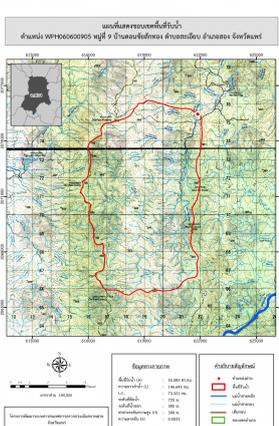
พื้นที่รับน้ำของฝายและข้อมูลประกอบ	สภาพโดยรวมของฝายและแนวทางแก้ไขปรับปรุงเบื้องต้น

<p>ข้อมูลพื้นที่รับน้ำของฝาย A = 53.09 ตารางกิโลเมตร L = 146.64 กิโลเมตร LC = 73.32 กิโลเมตร H = 340 เมตร s = 0 Return period = 100 ปี อัตราการไหลสูงสุด = 279.6 ลบ.ม./วินาที</p>	<p>สภาพโดยรวมของฝาย เป็นฝาย คสล. ในความรับผิดชอบของ อบต.สะเอียบ ถ่ายโอนจากที่ว่าการอำเภอสอง อายุมากกว่า 15 ปี มีสภาพในแต่ละส่วนดังนี้ ส่วน Protection เหนือน้ำ : ไม่มี ส่วนเหนือน้ำ : ไม่มี ส่วนควบคุมน้ำ : มีการกัดเซาะ ทรุดตัว และแตกร่วนน้อย โดยรวมยังปกติสามารถใช้งานได้ มีวัชพืชขึ้นน้อย ส่วนท้ายน้ำ : มีการกัดเซาะ ทรุดตัว และแตกร่วนน้อย โดยรวมยังปกติสามารถใช้งานได้ มีวัชพืชขึ้นน้อย ส่วน Protection ท้ายน้ำ : ไม่มี ระบบส่งน้ำ : ปกติสามารถใช้งานได้ มีสภาพตะกอนหน้าฝาย : มาก</p> <p>แนวทางแก้ไขปรับปรุงเบื้องต้น เนื่องจากสภาพฝายค่อนข้างเก่า และทรุดโทรมอาจไม่คุ้มค่าในการปรับปรุง สามารถใช้งานต่อไปได้หากในอนาคตตรวจพบความเสียหายเพิ่มขึ้นควรพิจารณาหรือถอนและก่อสร้างใหม่ในรูปแบบ และขนาดที่เหมาะสม</p>
