ชื่อฝาย ทุ่งผักหนาม ชื่อลำน้ำ แม่ปู้ ลำน้ำสาขาของ แม่น้ำยม ประเภทลำน้ำ ลำห้วย วันที่สำรวจ 29 พ.ค. 68
 หมู่บ้าน หมู่ที่ 10 บ้านป่าเลาเหนือ ตำบล สะเอียบ อำเภอ สอง จังหวัด แพร่
 ก่อสร้าง เมื่อปี พ.ศ. อายุฝาย มากกว่า 10 ปี หน่วยงานรับผิดชอบ - ออกแบบเอง

พิกัดฝาย			
X(UTM)	630762	Y(UTM)	2062167

ลักษณะทั่วไป			
ประเภทของสันฝาย : ฝายไหลตกตรง	ความสูงสันฝาย : 1.00 เมตร	ความยาวสันฝาย : 25.00 เมตร	
ประตูระบายน้ำ : มี	ชนิดบานประตู : บานตรง	ขนาด (กว้าง*สูง) : 1.00*1.00	จำนวน : 1 ชุด ชนิดเครื่องยกบาน : -
อาคารบังคับน้ำ : ไม่มี			
ระบบส่งน้ำ : ไม่มี	ลักษณะคลอง : -	ขนาดท้องคลองกว้าง : - เมตร	ความยาวประมาณ : - กิโลเมตรเมตร

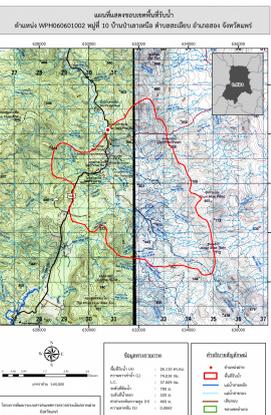
พื้นที่รับน้ำของฝายและข้อมูลประกอบ	สภาพโดยรวมของฝายและแนวทางแก้ไขปรับปรุงเบื้องต้น

<p>ข้อมูลพื้นที่รับน้ำของฝาย A = 26.11 ตารางกิโลเมตร L = 74.02 กิโลเมตร LC = 37.01 กิโลเมตร H = 460 เมตร s = 0.01 Return period = 100 ปี อัตราการไหลสูงสุด = 36.29 ลบ.ม./วินาที</p>	<p>สภาพโดยรวมของฝาย เป็นฝาย คสล. ก่อสร้างโดยที่ว่าการอำเภอสอง อายุมากกว่า 10 ปี มีสภาพในแต่ละส่วนดังนี้ ส่วน Protection เหนือน้ำ : ไม่มี ส่วนเหนือน้ำ : โดยรวมยังปกติสามารถใช้งานได้ มีวัชพืชขึ้นน้อย ส่วนควบคุมน้ำ : โดยรวมยังปกติสามารถใช้งานได้ มีวัชพืชขึ้นน้อย ส่วนท้ายน้ำ : มีการกัดเซาะ ทรุดตัว แตกร้าว มีรูโหว่ และมีการเคลื่อนตัวปานกลาง โดยรวมยังสามารถใช้งานได้ มีวัชพืชขึ้นน้อย ส่วน Protection ท้ายน้ำ : ไม่มี ระบบส่งน้ำ : ไม่มี มีสภาพตะกอนหน้าฝาย : มาก</p> <p>แนวทางแก้ไขปรับปรุงเบื้องต้น เนื่องจากสภาพฝายค่อนข้างเก่า และทรุดโทรมอาจไม่คุ้มค่าในการปรับปรุง สามารถใช้งานต่อไปได้หากในอนาคตตรวจพบความเสียหายเพิ่มขึ้นควรพิจารณาการรื้อถอน และก่อสร้างใหม่ในรูปแบบ และขนาดที่เหมาะสม</p>
