ชื่อฝาย _____ ชื่อลำน้ำ ห้วยโทกค้ำ ลำน้ำสาขาของ _____ ประเภทลำน้ำ ลำห้วย _____ วันที่สำรวจ 19 พ.ค. 68
 คลองชลประทาน/แม่น้ำยม _____
 หมู่บ้าน หมู่ที่ 2 บ้านโทกค้ำ ตำบล แตนชุมพล อำเภอ สอง จังหวัด แพร่
 ก่อสร้าง เมื่อปี พ.ศ. _____ อายุฝาย มากกว่า 10 ปี หน่วยงานรับผิดชอบ อบต.แดนชุมพล ใช้แบบมาตรฐาน : มข.2527

ผลการตรวจสอบสภาพฝาย

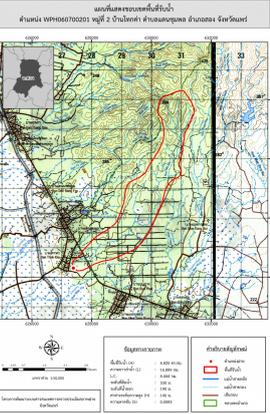
พื้นที่รับน้ำของฝายและข้อมูลประกอบ	สภาพโดยรวมของฝายและแนวทางแก้ไขปรับปรุงเบื้องต้น

<p>ข้อมูลพื้นที่รับน้ำของฝาย A = 6.82 ตารางกิโลเมตร L = 16.89 กิโลเมตร LC = 8.44 กิโลเมตร H = 140 เมตร s = 0.01 c = 0.25 I = 50 มิลลิเมตร/ชั่วโมง Return period = 100 ปี อัตราการไหลสูงสุด = 23.7 ลบ.ม./วินาที</p>	<p>สภาพโดยรวมของฝาย เป็นฝาย มข.2527 มีอายุมากกว่า 10 ปี ในความรับผิดชอบของ อบต.แดนชุมพล มีสภาพในแต่ละส่วนดังนี้ ส่วน Protection เหนือน้ำ : ไม่มี ส่วนเหนือน้ำ : ไม่มี ส่วนควบคุมน้ำ : ปกติ ส่วนท้ายน้ำ : ปกติ ส่วน Protection ท้ายน้ำ : ไม่มี ระบบส่งน้ำ : ปกติมีวัชพืชขึ้นน้อย มีสภาพตะกอนหน้าฝาย : ปานกลาง แนวทางแก้ไขปรับปรุงเบื้องต้น มีสภาพโดยรวมปกติ ควรวางมาตรการขุดลอก และกำจัดวัชพืชตามเวลาที่เหมาะสม</p>
