ชื่อฝาย _____ ชื่อลำน้ำ จำชะยั้ง _____ ลำน้ำสาขาของ _____ ประเภทลำน้ำ ลำห้วย _____ วันที่สำรวจ 19 พ.ค. 68
 หน่วยงานรับผลิตขอ บต.แดนชุมพล _____
 หมู่บ้าน หมู่ที่ 4 บ้านแดนชุมพล ตำบล แดนชุมพล อำเภอ สอง จังหวัด แพร่ _____
 ก่อสร้าง เมื่อปี พ.ศ. 2559 อายุฝาย 9 _____
 หน่วยงานรับผิดชอบ บต.แดนชุมพล ใช้แบบมาตรฐาน : มข.2527

พิกัดฝาย			
X(UTM)	629174	Y(UTM)	2033387
ลักษณะทั่วไป			
ประเภทของสันฝาย : ฝายไหลตกตรง	ความสูงสันฝาย : 1.50 เมตร	ความยาวสันฝาย : 8.00 เมตร	
ประตูปรับน้ำ : ไม่มี	ชนิดบานประตู : -	ขนาด (กว้าง*สูง) : -	จำนวน : - ชุด ชนิดเครื่องยกบาน : -
อาคารบังคับน้ำ : ไม่มี			
ระบบส่งน้ำ : ไม่มี	ลักษณะคลอง : -	ขนาดท้องคลองกว้าง : - เมตร	ความยาวประมาณ : - กิโลเมตรเมตร
ข้อมูลประวัติการซ่อม			
ปี พ.ศ.	รายการซ่อม	หน่วยงาน	หมายเหตุ

ผลการตรวจสอบสภาพฝาย

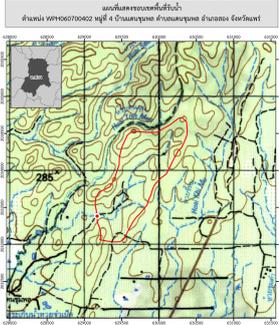
พื้นที่รับน้ำของฝายและข้อมูลประกอบ	สภาพโดยรวมของฝายและแนวทางแก้ไขปรับปรุงเบื้องต้น

<p>ข้อมูลพื้นที่รับน้ำของฝาย</p> <p>A = 0.98 ตารางกิโลเมตร</p> <p>L = 2.48 กิโลเมตร</p> <p>LC = 1.24 กิโลเมตร</p> <p>H = 55 เมตร</p> <p>s = 0.02</p> <p>c = 0.25</p> <p>l = 120 มิลลิเมตร/ชั่วโมง</p> <p>Return period = 100 ปี</p> <p>อัตราการไหลสูงสุด = 8.14 ลบ.ม./วินาที</p>	<p>สภาพโดยรวมของฝาย</p> <p>เป็นฝาย มข.2527 ก่อสร้างเมื่อ พ.ศ.2559 มีอายุ 9 ปี ในความรับผิดชอบของ บต.แดนชุมพล มีสภาพในแต่ละส่วนดังนี้ ส่วน Protection เหนือน้ำ : ไม่มี ส่วนเหนือน้ำ : ไม่มี ส่วนควบคุมน้ำ : มีการกัดเซาะ รูโพรง และรั่วปานกลางบริเวณหูช้าง มีการแตกร้าวน้อย มีวัชพืชขึ้นมาก ส่วนท้ายน้ำ : มีการกัดเซาะน้อยโดยรวมปกติ มีวัชพืชขึ้นมาก ส่วน Protection ท้ายน้ำ : ไม่มี ระบบส่งน้ำ : ไม่มี มีสภาพตะกอนหน้าฝาย : ปานกลาง</p> <p>แนวทางแก้ไขปรับปรุงเบื้องต้น</p> <p>ควรตรวจสอบการกัดเซาะบริเวณหูช้างก่อนว่ามีความเสียหายมากน้อยเพียงใด หลังจากนั้นประเมินการซ่อมแซมว่าคุ้มค่ากับงบประมาณหรือไม่ โดยการซ่อมแซมเบื้องต้นคืออุดรูหรือดินด้านข้างบริเวณที่ถูกกัดเซาะ และถมบดอัดใหม่โดยอาจก่อสร้างผนังป้องกันการกัดเซาะด้านเหนือน้ำเพิ่มเติม</p>
