ชื่อฝาย _____ ชื่อลำน้ำ จำชะย้อย ลำน้ำสาขาของ _____ ประเภทลำน้ำ ลำห้วย _____ วันที่สำรวจ 19 พ.ค. 68
 คลองชลประทาน/แม่น้ำยม
 หมู่บ้าน หมู่ที่ 4 บ้านแดนชุมพล ตำบล แดนชุมพล อำเภอ สอง จังหวัด แพร่
 ก่อสร้าง เมื่อปี พ.ศ. _____ อายุฝาย มากกว่า 10 ปี หน่วยงานรับผิดชอบ อบต.แดนชุมพล ใช้แบบมาตรฐาน : มข.2527

ลักษณะทั่วไป			
ประเภทของสันฝาย : ฝายไหลตกตรง	ความสูงสันฝาย : 1.00 เมตร	ความยาวสันฝาย : 6.00 เมตร	
ประตูระบายน้ำ : ไม่มี	ชนิดบานประตู : -	ขนาด (กว้าง*สูง) : -	จำนวน : - ชุด ชนิดเครื่องยกบาน : -
อาคารบังคับน้ำ : ไม่มี			
ระบบส่งน้ำ : ไม่มี	ลักษณะคลอง : -	ขนาดท้องคลองกว้าง : - เมตร	ความยาวประมาณ : - กิโลเมตรเมตร
ข้อมูลประวัติการซ่อม			
ปี พ.ศ.	รายการซ่อม	หน่วยงาน	หมายเหตุ

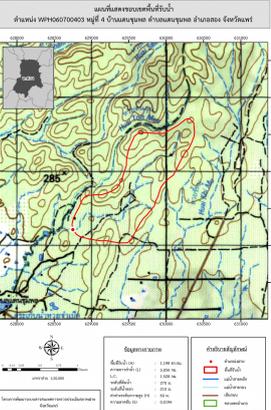
พื้นที่รับน้ำของฝายและข้อมูลประกอบ	สภาพโดยรวมของฝายและแนวทางแก้ไขปรับปรุงเบื้องต้น

<p>ข้อมูลพื้นที่รับน้ำของฝาย</p> <p>A = 1.2 ตารางกิโลเมตร</p> <p>L = 3.06 กิโลเมตร</p> <p>LC = 1.53 กิโลเมตร</p> <p>H = 60 เมตร</p> <p>s = 0.02</p> <p>c = 0.25</p> <p>l = 100 มิลลิเมตร/ชั่วโมง</p> <p>Return period = 100 ปี</p> <p>อัตราการไหลสูงสุด = 8.33 ลบ.ม./วินาที</p>	<p>สภาพโดยรวมของฝาย</p> <p>เป็นฝาย มข.2527 มีอายุมากกว่า 10 ปี ในความรับผิดชอบของ อบต.แดนชุมพล</p> <p>มีสภาพในแต่ละส่วนดังนี้ ส่วน Protection เหนือน้ำ : ไม่มี ส่วนเหนือน้ำ : ไม่มี ส่วนควบคุมน้ำ : ปกติ มีวัชพืชขึ้นปานกลาง ส่วนท้ายน้ำ : ปกติ ส่วน Protection ท้ายน้ำ : ไม่มี ระบบส่งน้ำ : ไม่มี มีสภาพตะกอนหน้าฝาย : ปานกลาง</p> <p>แนวทางแก้ไขปรับปรุงเบื้องต้น</p> <p>มีสภาพโดยรวมปกติ ควรวางมาตรการขุดลอก และกำจัดวัชพืชตามเวลาที่เหมาะสม</p>
