การตรวจสอบสภาพฝายและแนวทางแก้ไขปรับปรุงเพื่อเพิ่มประสิทธิภาพฝาย

รหัสฝายที่ : WPH060800101

ชื่อฝาย ชื่อลำน้ำ ร่องหมื่น ลำน้ำสาขาของ แม่น้ำยม ประเภทลำน้ำ ลำเหมือง วันที่สำรวจ 22 พ.ค. 68
 หมู่บ้าน หมู่ที่ 1 บ้านทุ่งน้าว ตำบล ทุ่งน้าว อำเภอ สอง จังหวัด แพร่
 ก่อสร้าง เมื่อปี พ.ศ. อายุฝาย มากกว่า 20 ปี หน่วยงานรับผิดชอบ - ออกแบบเอง

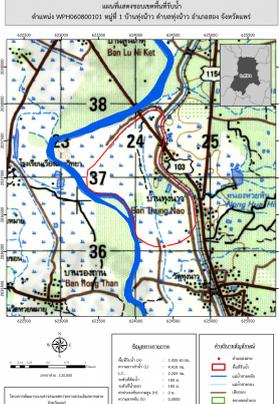
พื้นที่รับน้ำของฝายและข้อมูลประกอบ	สภาพโดยรวมของฝายและแนวทางแก้ไขปรับปรุงเบื้องต้น

<p>ข้อมูลพื้นที่รับน้ำของฝาย</p> <p>A = 1.44 ตารางกิโลเมตร L = 4.42 กิโลเมตร LC = 2.21 กิโลเมตร H = 1 เมตร s = 0 c = 0.25 I = 35 มิลลิเมตร/ชั่วโมง Return period = 100 ปี อัตราการไหลสูงสุด = 3.49 ลบ.ม./วินาที</p>	<p>สภาพโดยรวมของฝาย</p> <p>เป็นฝาย คสล. ก่อสร้างโดย ที่ว่าการอำเภอสอง มีอายุมากกว่า 20 ปี มีสภาพในแต่ละส่วนดังนี้</p> <p>ส่วน Protection เหนือน้ำ : ไม่มี ส่วนเหนือน้ำ : ไม่มี ส่วนควบคุมน้ำ : ปกติ ส่วนท้ายน้ำ : ปกติ</p> <p>ส่วน Protection ท้ายน้ำ : ไม่มี ระบบส่งน้ำ : ไม่มี มีสภาพตะกอนหน้าฝาย : น้อย</p> <p>แนวทางแก้ไขปรับปรุงเบื้องต้น</p> <p>มีสภาพโดยรวมปกติ สามารถใช้งานได้ต่อไป ควรวางแผนการขุดลอก และกำจัดวัชพืชตามเวลาที่เหมาะสม</p>
