ชื่อฝาย ชื่อลำน้ำ รองปลง ลำน้ำสาขาของ แม่น้ำยม ประเภทลำน้ำ ลำเหมือง วันที่สำรวจ 22 พ.ค. 68  
 หมู่บ้าน หมู่ที่ 1 บ้านทุ่งน้าว ตำบล ทุ่งน้าว อำเภอ สอง จังหวัด แพร่  
 ก่อสร้าง เมื่อปี พ.ศ. อายุฝาย มากกว่า 20 ปี หน่วยงานรับผิดชอบ - ออกแบบเอง

พิกัดฝาย			
X(UTM)	624510	Y(UTM)	2035281

ลักษณะทั่วไป			
ประเภทของสันฝาย : ฝายไหลตกรตรง	ความสูงสันฝาย : 1.00 เมตร	ความยาวสันฝาย : 3.00 เมตร	
ประตูระบายน้ำ : ไม่มี	ชนิดบานประตู : -	ขนาด (กว้าง*สูง) : -	จำนวน : - ชุด ชนิดเครื่องยกบาน : -
อาคารบังคับน้ำ : ไม่มี			
ระบบส่งน้ำ : ไม่มี	ลักษณะคลอง : -	ขนาดท้องคลองกว้าง : - เมตร	ความยาวประมาณ : - กิโลเมตรเมตร

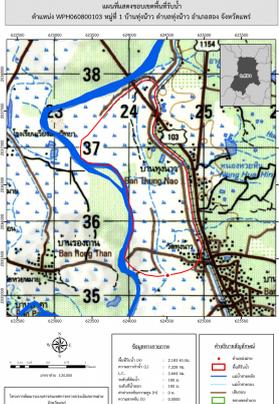
<p>แผนที่แสดงขอบเขตพื้นที่รับน้ำ                  จำนวน WPH060800103 หมู่ที่ 1 ตำบลทุ่งน้าว อำเภอสอง จังหวัดแพร่</p>	<p>ข้อมูลพื้นที่รับน้ำของฝาย</p> <p>A = 2.18 ตารางกิโลเมตร                  L = 7.33 กิโลเมตร                  LC = 3.66 กิโลเมตร                  H = 1 เมตร                  s = 0                  c = 0.25                  I = 20 มิลลิเมตร/ชั่วโมง                  Return period = 100 ปี                  อัตราการไหลสูงสุด = 3.03 ลบ.ม./วินาที</p>	<p>สภาพโดยรวมของฝาย</p> <p>เป็นฝาย คสล. ก่อสร้างโดย ที่ว่าการอำเภอสอง มีอายุมากกว่า 20 ปี มีสภาพในแต่ละส่วนดังนี้                  ส่วน Protection เหนือน้ำ : ไม่มี ส่วนเหนือน้ำ : ไม่มี ส่วนควบคุมน้ำ : ปกติมีวัชพืชขึ้นน้อย                  ส่วนท้ายน้ำ : ปกติมีวัชพืชขึ้นน้อย ส่วน Protection ท้ายน้ำ : ไม่มี ระบบส่งน้ำ : ไม่มี                  มีสภาพตะกอนหน้าฝาย : น้อย</p> <p>แนวทางแก้ไขปรับปรุงเบื้องต้น</p> <p>มีสภาพโดยรวมปกติ สามารถใช้งานต่อไปได้ ควรวางมาตรการขุดลอก และกำจัดวัชพืชตามเวลาที่เหมาะสม</p>
