ชื่อฝาย **ชื่อลำน้ำ** ห้วยชาน **ลำน้ำสาขาของ** แม่น้ำยม **ประเภทลำน้ำ** ลำห้วย **วันที่สำรวจ** 22 พ.ค. 68
หมู่บ้าน หมู่ที่ 1 บ้านทุ่งน้าว **ตำบล** ทุ่งน้าว **อำเภอ** สอง **จังหวัด** แพร่
ก่อสร้าง เมื่อปี พ.ศ. **อายุฝาย** มากกว่า 20 ปี **หน่วยงานรับผิดชอบ** - **ออกแบบเอง**

พิกัดฝาย			
X(UTM)	624766	Y(UTM)	2035920

ลักษณะทั่วไป			
ประเภทของสันฝาย : ฝายสันกว้าง	ความสูงสันฝาย : 1.00 เมตร	ความยาวสันฝาย : 6.00 เมตร	
ประตูระบายน้ำ : ไม่มี	ชนิดบานประตู : -	ขนาด (กว้าง*สูง) : -	จำนวน : - ชุด
อาคารบังคับน้ำ : ไม่มี			ชนิดเครื่องยกบาน : -
ระบบส่งน้ำ : ไม่มี	ลักษณะคลอง : -	ขนาดท้องคลองกว้าง : - เมตร	ความยาวประมาณ : - กิโลเมตรเมตร

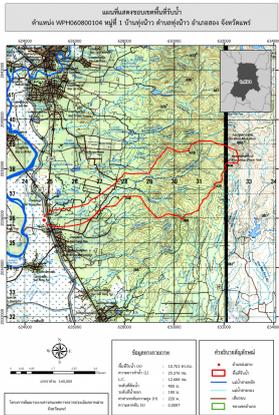
พื้นที่รับน้ำของฝายและข้อมูลประกอบ	สภาพโดยรวมของฝายและแนวทางแก้ไขปรับปรุงเบื้องต้น

<p>ข้อมูลพื้นที่รับน้ำของฝาย A = 10.7 ตารางกิโลเมตร L = 25.38 กิโลเมตร LC = 12.69 กิโลเมตร H = 220 เมตร s = 0.01 c = 0.25 I = 35 มิลลิเมตร/ชั่วโมง Return period = 100 ปี อัตราการไหลสูงสุด = 26.03 ลบ.ม./วินาที</p>	<p>สภาพโดยรวมของฝาย เป็นฝาย คสล. ก่อสร้างโดย ที่ว่าการอำเภอสอง มีอายุมากกว่า 20 ปี มีสภาพในแต่ละส่วนดังนี้ ส่วน Protection เหนือน้ำ : ไม่มี ส่วนเหนือน้ำ : ไม่มี ส่วนควบคุมน้ำ : มีการกัดเซาะ และทรุดตัวน้อย มีวัชพืชขึ้นน้อย โดยรวมยังสามารถใช้งานได้ ส่วนท้ายน้ำ : มีการกัดเซาะ และทรุดตัวน้อย มีวัชพืชขึ้นน้อย โดยรวมยังสามารถใช้งานได้ ส่วน Protection ท้ายน้ำ : ไม่มี ระบบส่งน้ำ : ไม่มี มีสภาพตะกอนหน้าฝาย : น้อย</p> <p>แนวทางแก้ไขปรับปรุงเบื้องต้น มีสภาพโดยรวมปกติ สามารถใช้งานต่อไปได้ ควรวางมาตรการการขุดลอก และกำจัดวัชพืชตามเวลาที่เหมาะสม หากมีงบประมาณในการปรับปรุงซ่อมแซมควรพิจารณาถึงความคุ้มค่า และเหมาะสมก่อน เนื่องจากตัวฝายมีอายุการใช้งานค่อนข้างมาก</p>
