ชื่อฝาย \_\_\_\_\_ ชื่อลำน้ำ ศาลา \_\_\_\_\_ ลำน้ำสาขาของ \_\_\_\_\_ ประเภทลำน้ำ ลำห้วย \_\_\_\_\_ วันที่สำรวจ 22 พ.ค. 68  
 หมู่บ้าน หมู่ที่ 2 บ้านทุ่งน้าว ตำบล ทุ่งน้าว อำเภอ สอง จังหวัด แพร่  
 ก่อสร้าง เมื่อปี พ.ศ. \_\_\_\_\_ อายุฝาย มากกว่า 20 ปี หน่วยงานรับผิดชอบ - ใช้แบบมาตรฐาน : มข.2527

ผลการตรวจสอบสภาพฝาย

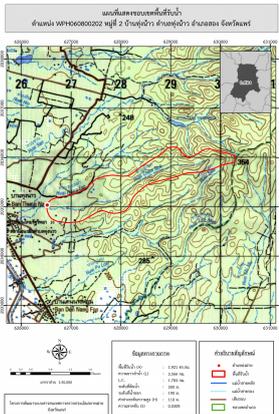
พื้นที่รับน้ำของฝายและข้อมูลประกอบ	สภาพโดยรวมของฝายและแนวทางแก้ไขปรับปรุงเบื้องต้น

<p>ข้อมูลพื้นที่รับน้ำของฝาย</p> <p>A = 1.92 ตารางกิโลเมตร                      L = 3.57 กิโลเมตร                      LC = 1.78 กิโลเมตร                      H = 110 เมตร                      s = 0.03                      c = 0.25                      l = 110 มิลลิเมตร/ชั่วโมง                      Return period = 100 ปี                      อัตราการไหลสูงสุด = 14.68 ลบ.ม./วินาที</p>	<p>สภาพโดยรวมของฝาย</p> <p>เป็นฝาย มข.2527 ก่อสร้างโดย ที่ว่าการอำเภอสอง มีอายุมากกว่า 20 ปี</p> <p>มีสภาพในแต่ละส่วนดังนี้ ส่วน Protection เหนือน้ำ : ไม่มี ส่วนเหนือน้ำ : ไม่มี ส่วนควบคุมน้ำ : ปกติ ส่วนท้ายน้ำ : ปกติ ส่วน Protection ท้ายน้ำ : ไม่มี ระบบส่งน้ำ : ไม่มี</p> <p>มีสภาพตะกอนหน้าฝาย : ปานกลาง</p> <p>แนวทางแก้ไขปรับปรุงเบื้องต้น</p> <p>มีสภาพโดยรวมปกติ สามารถใช้งานต่อไปได้ ควรวางมาตรการการขุดลอก และกำจัดวัชพืชตามเวลาที่เหมาะสม</p>
