ชื่อฝาย ชื่อลำน้ำ ร่องปง ลำน้ำสาขาของ แม่น้ำยม ประเภทลำน้ำ ลำเหมือง วันที่สำรวจ 22 พ.ค. 68
 หมู่บ้าน หมู่ที่ 3 บ้านร่องเย็น ตำบล หุ่นาว อำเภอ สอง จังหวัด แพร่
 ก่อสร้าง เมื่อปี พ.ศ. 2559 อายุฝาย 9 หน่วยงานรับผิดชอบ - ไซ้แบบมาตรฐาน : มข.2527

ผลการตรวจสอบสภาพฝาย

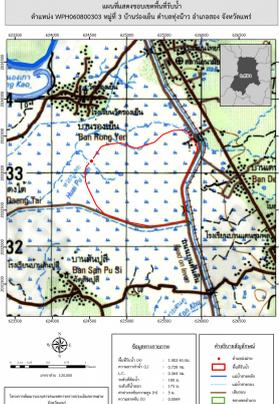
พื้นที่รับน้ำของฝายและข้อมูลประกอบ	สภาพโดยรวมของฝายและแนวทางแก้ไขปรับปรุงเบื้องต้น

<p>ข้อมูลพื้นที่รับน้ำของฝาย</p> <p>A = 1.4 ตารางกิโลเมตร L = 0.73 กิโลเมตร LC = 0.36 กิโลเมตร H = 5 เมตร s = 0.01 c = 0.25 I = 120 มิลลิเมตร/ชั่วโมง Return period = 100 ปี อัตราการไหลสูงสุด = 11.7 ลบ.ม./วินาที</p>	<p>สภาพโดยรวมของฝาย</p> <p>เป็นฝาย มข.2527 ก่อสร้างโดย ที่ว่าการอำเภอสอง เมื่อปี พ.ศ.2559 มีอายุ 9 ปี</p> <p>มีสภาพในแต่ละส่วนดังนี้ ส่วน Protection เหนือน้ำ : ไม่มี ส่วนเหนือน้ำ : ไม่มี ส่วนควบคุมน้ำ : ปกติ ส่วนท้ายน้ำ : ปกติ ส่วน Protection ท้ายน้ำ : ไม่มี ระบบส่งน้ำ : ไม่มี</p> <p>มีสภาพตะกอนหน้าฝาย : น้อย</p> <p>แนวทางแก้ไขปรับปรุงเบื้องต้น</p> <p>มีสภาพโดยรวมปกติ สามารถใช้งานต่อไปได้ ควรวางแผนการขุดลอก และกำจัดวัชพืชตามเวลาที่เหมาะสม</p>
