ชื่อฝาย _____ ชื่อลำน้ำ ต้นก้อ ลำน้ำสาขาของ _____ ประเภทลำน้ำ ลำห้วย _____ วันที่สำรวจ 22 พ.ค. 68
 หมู่บ้าน หมู่ที่ 4 บ้านเด่นนางพื่อน ตำบล หุ่นาว อำเภอ สอง จังหวัด แพร่
 ก่อสร้าง เมื่อปี พ.ศ. 2559 อายุฝาย 9 หน่วยงานรับผิดชอบ -

ลักษณะทั่วไป			
ประเภทของสันฝาย : ฝายไหลตกตรง	ความสูงสันฝาย : 1.00 เมตร	ความยาวสันฝาย : 11.00 เมตร	
ประตูระบายน้ำ : ไม่มี	ชนิดบานประตู : -	ขนาด (กว้าง*สูง) : -	จำนวน : - ชุด ชนิดเครื่องยกบาน : -
อาคารบังคับน้ำ : ไม่มี			
ระบบส่งน้ำ : ไม่มี	ลักษณะคลอง : -	ขนาดท้องคลองกว้าง : - เมตร	ความยาวประมาณ : - กิโลเมตรเมตร

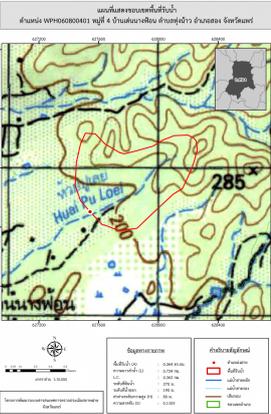
พื้นที่รับน้ำของฝายและข้อมูลประกอบ	สภาพโดยรวมของฝายและแนวทางแก้ไขปรับปรุงเบื้องต้น

<p>ข้อมูลพื้นที่รับน้ำของฝาย</p> <p>A = 0.36 ตารางกิโลเมตร L = 0.72 กิโลเมตร LC = 0.36 กิโลเมตร H = 80 เมตร s = 0.11 c = 0.25 I = 120 มิลลิเมตร/ชั่วโมง Return period = 100 ปี อัตราการไหลสูงสุด = 3.04 ลบ.ม./วินาที</p>	<p>สภาพโดยรวมของฝาย</p> <p>เป็นฝาย มข.2527 ก่อสร้างโดยที่ว่าการอำเภอสองเมื่อปี พ.ศ.2559 มีอายุ 9 ปี มีสภาพในแต่ละส่วนดังนี้ ส่วน Protection เหนือน้ำ : ไม่มี ส่วนเหนือน้ำ : ไม่มี ส่วนควบคุมน้ำ : ปกติมีวัชพืชขึ้นน้อย ส่วนท้ายน้ำ : ปกติมีวัชพืชขึ้นหนาแน่น ส่วน Protection ท้ายน้ำ : ไม่มี ระบบส่งน้ำ : ไม่มี มีสภาพตะกอนหน้าฝาย : ปานกลาง</p> <p>แนวทางแก้ไขปรับปรุงเบื้องต้น</p> <p>มีสภาพโดยรวมปกติ สามารถใช้งานต่อไปได้ ควรวางแผนการขุดลอก และกำจัดวัชพืชตามเวลาที่เหมาะสม</p>
