ชื่อฝาย _____ ชื่อลำน้ำ ต้นก้อ _____ ลำน้ำสาขาของ _____ ประเภทลำน้ำ ลำห้วย _____ วันที่สำรวจ 22 พ.ค. 68
 คลองชลประทาน/แม่น้ำยม _____
 หมู่บ้าน หมู่ที่ 4 บ้านเด่นนางพื่อน ตำบล หุ่น้าว อำเภอ สอง จังหวัด แพร่
 ก่อสร้าง เมื่อปี พ.ศ. _____ อายุฝาย มากกว่า 20 ปี หน่วยงานรับผิดชอบ - ออกแบบเอง

ลักษณะทั่วไป			
ประเภทของสันฝาย : ฝายสันกว้าง	ความสูงสันฝาย : 1.00 เมตร	ความยาวสันฝาย : 6.00 เมตร	
ประตูระบายน้ำ : ไม่มี	ชนิดบานประตู : -	ขนาด (กว้าง*สูง) : -	จำนวน : - ชุด ชนิดเครื่องยกบาน : -
อาคารบังคับน้ำ : ไม่มี			
ระบบส่งน้ำ : ไม่มี	ลักษณะคลอง : -	ขนาดท้องคลองกว้าง : - เมตร	ความยาวประมาณ : - กิโลเมตรเมตร
ข้อมูลประวัติการซ่อม			
ปี พ.ศ.	รายการซ่อม	หน่วยงาน	หมายเหตุ

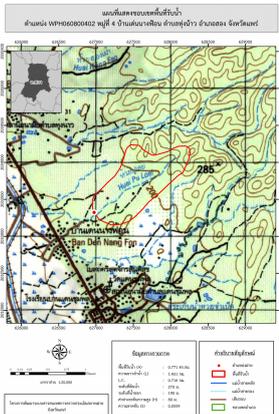
พื้นที่รับน้ำของฝายและข้อมูลประกอบ	สภาพโดยรวมของฝายและแนวทางแก้ไขปรับปรุงเบื้องต้น

<p>ข้อมูลพื้นที่รับน้ำของฝาย</p> <p>A = 0.77 ตารางกิโลเมตร</p> <p>L = 1.43 กิโลเมตร</p> <p>LC = 0.72 กิโลเมตร</p> <p>H = 80 เมตร</p> <p>s = 0.06</p> <p>c = 0.25</p> <p>l = 120 มิลลิเมตร/ชั่วโมง</p> <p>Return period = 100 ปี</p> <p>อัตราการไหลสูงสุด = 6.43 ลบ.ม./วินาที</p>	<p>สภาพโดยรวมของฝาย</p> <p>เป็นฝาย คสล. ก่อสร้างโดย ที่ว่าการอำเภอสอง มีอายุมากกว่า 20 ปี มีสภาพในแต่ละส่วนดังนี้</p> <p>ส่วน Protection เหนือน้ำ : ไม่มี ส่วนเหนือน้ำ : ไม่มี ส่วนควบคุมน้ำ : ปกติมีวัชพืชขึ้นหนาแน่น ส่วนท้ายน้ำ : ปกติมีวัชพืชขึ้นหนาแน่น ส่วน Protection ท้ายน้ำ : ไม่มี ระบบส่งน้ำ : ไม่มี มีสภาพตะกอนหน้าฝาย : มาก</p> <p>แนวทางแก้ไขปรับปรุงเบื้องต้น</p> <p>มีสภาพโดยรวมปกติ สามารถใช้งานต่อไปได้ ควรวางมาตรการการขุดลอก และกำจัดวัชพืชตามเวลาที่เหมาะสม</p>
