ชื่อฝาย _____ ชื่อลำน้ำ ต้นหมื่น ลำน้ำสาขาของ _____ ประเภทลำน้ำ ลำห้วย _____ วันที่สำรวจ 1 ม.ค. 13
 หมู่บ้าน หมู่ที่ 4 บ้านเด่นนางพื่อน ตำบล หุ่นน้ำ อำเภอ สอง จังหวัด แพร่
 ก่อสร้าง เมื่อปี พ.ศ. _____ อายุฝาย มากกว่า 15 ปี หน่วยงานรับผิดชอบ - ใช้แบบมาตรฐาน : มข.2527

ลักษณะทั่วไป			
ประเภทของสันฝาย : ฝายไหลตกตรง	ความสูงสันฝาย : 1.00 เมตร	ความยาวสันฝาย : 11.00 เมตร	
ประตูระบายน้ำ : ไม่มี	ชนิดบานประตู : -	ขนาด (กว้าง*สูง) : -	จำนวน : - ชุด ชนิดเครื่องยกบาน : -
อาคารบังคับน้ำ : ไม่มี			
ระบบส่งน้ำ : ไม่มี	ลักษณะคลอง : -	ขนาดท้องคลองกว้าง : - เมตร	ความยาวประมาณ : - กิโลเมตรเมตร
ข้อมูลประวัติการซ่อม			
ปี พ.ศ.	รายการซ่อม	หน่วยงาน	หมายเหตุ

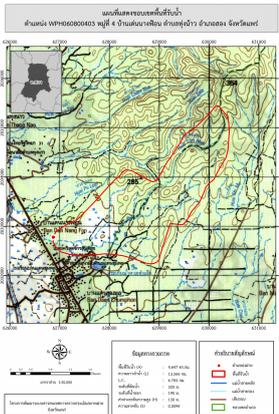
พื้นที่รับน้ำของฝายและข้อมูลประกอบ	สภาพโดยรวมของฝายและแนวทางแก้ไขปรับปรุงเบื้องต้น

<p>ข้อมูลพื้นที่รับน้ำของฝาย</p> <p>A = 4.65 ตารางกิโลเมตร L = 13.57 กิโลเมตร LC = 6.78 กิโลเมตร H = 130 เมตร s = 0.01 c = 0.25 l = 55 มิลลิเมตร/ชั่วโมง</p> <p>Return period = 100 ปี อัตราการไหลสูงสุด = 17.76 ลบ.ม./วินาที</p>	<p>สภาพโดยรวมของฝาย</p> <p>เป็นฝาย มข.2527 ก่อสร้างโดยที่ว่าการอำเภอสอง มีอายุมากกว่า 15 ปี</p> <p>มีสภาพในแต่ละส่วนดังนี้ ส่วน Protection เหนือน้ำ : ไม่มี ส่วนเหนือน้ำ : ไม่มี ส่วนควบคุมน้ำ : ปกติมีวัชพืชขึ้นน้อย ส่วนท้ายน้ำ : ปกติ ส่วน Protection ท้ายน้ำ : ไม่มี ระบบส่งน้ำ : ไม่มี</p> <p>มีสภาพตะกอนหน้าฝาย : ปานกลาง</p> <p>แนวทางแก้ไขปรับปรุงเบื้องต้น</p> <p>มีสภาพโดยรวมปกติ สามารถใช้งานต่อไปได้ ควรวางมาตรการการขุดลอก และกำจัดวัชพืชตามเวลาที่เหมาะสม</p>
