ชื่อฝาย **ชื่อลำน้ำ ห้วยน้ำชา** ลำน้ำสาขาของ **แม่น้ำยม** ประเภทลำน้ำ **ลำห้วย** วันที่สำรวจ **22 พ.ค. 68**
 หมู่บ้าน หมู่ที่ 5 บ้านร่องเย็น ตำบล **ทุ่งน้าว** อำเภอ **สอง** จังหวัด **แพร่**
 ก่อสร้าง เมื่อปี พ.ศ. **อายุฝาย มากกว่า 20 ปี** หน่วยงานรับผิดชอบ **-** ออกแบบเอง

พิกัดฝาย			
X(UTM)	622502	Y(UTM)	2033965
ลักษณะทั่วไป			
ประเภทของสันฝาย : ฝายไหลตกตรง	ความสูงสันฝาย : 1.00 เมตร	ความยาวสันฝาย : 6.00 เมตร	
ประตูระบายน้ำ : ไม่มี	ชนิดบานประตู : -	ขนาด (กว้าง*สูง) : -	จำนวน : - ชุด ชนิดเครื่องยกบาน : -
อาคารบังคับน้ำ : ไม่มี			
ระบบส่งน้ำ : ไม่มี	ลักษณะคลอง : -	ขนาดท้องคลองกว้าง : - เมตร	ความยาวประมาณ : - กิโลเมตรเมตร
ข้อมูลประวัติการซ่อม			
ปี พ.ศ.	รายการซ่อม	หน่วยงาน	หมายเหตุ

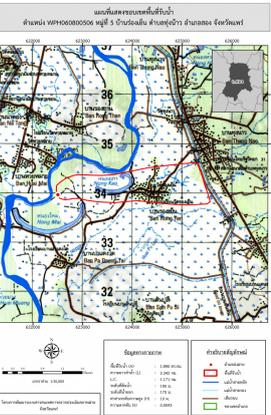
พื้นที่รับน้ำของฝายและข้อมูลประกอบ	สภาพโดยรวมของฝายและแนวทางแก้ไขปรับปรุงเบื้องต้น

<p>ข้อมูลพื้นที่รับน้ำของฝาย</p> <p>A = 1.88 ตารางกิโลเมตร L = 2.34 กิโลเมตร LC = 1.17 กิโลเมตร H = 10 เมตร s = 0 c = 0.25 I = 100 มิลลิเมตร/ชั่วโมง Return period = 100 ปี อัตราการไหลสูงสุด = 13.06 ลบ.ม./วินาที</p>	<p>สภาพโดยรวมของฝาย</p> <p>เป็นฝาย คสล. ก่อสร้างโดย ที่ว่าการอำเภอสอง มีอายุมากกว่า 20 ปี มีสภาพในแต่ละส่วนดังนี้ ส่วน Protection เหนือน้ำ : ไม่มี ส่วนเหนือน้ำ : ไม่มี ส่วนควบคุมน้ำ : มีการกัดเซาะและทรุดตัวน้อย มีวัชพืชขึ้นน้อย โดยรวมยังสามารถใช้งานได้ ส่วนท้ายน้ำ : มีการกัดเซาะและทรุดตัวน้อย มีวัชพืชขึ้นน้อย โดยรวมยังสามารถใช้งานได้ ส่วน Protection ท้ายน้ำ : ไม่มี ระบบส่งน้ำ : ไม่มี มีสภาพตะกอนหน้าฝาย : น้อย</p> <p>แนวทางแก้ไขปรับปรุงเบื้องต้น</p> <p>การปรับปรุงซ่อมแซมควรพิจารณาถึงความคุ้มค่า และเหมาะสมก่อน เนื่องจากตัวฝายมีอายุการใช้งานค่อนข้างมาก โดยการปรับปรุงทำได้โดยการขุดดินด้านข้างบริเวณที่ถูกกัดเซาะออกแล้วถมดินบดอัดแน่น และก่อสร้างผนังป้องกันการกัดเซาะบริเวณด้านเหนือน้ำ</p>
