ชื่อฝาย \_\_\_\_\_ ชื่อลำน้ำ \_\_\_\_\_ ร่องฝาย \_\_\_\_\_ ลำน้ำสาขาของ \_\_\_\_\_ ประเภทลำน้ำ \_\_\_\_\_ ลำเหมือง \_\_\_\_\_ วันที่สำรวจ 22 พ.ค. 68  
 คลองชลประทาน/แม่ข่าย \_\_\_\_\_  
 หมู่บ้าน หมู่ที่ 6 บ้านทุ่งน้าว ตำบล ทุ่งน้าว อำเภอ สอง จังหวัด แพร่  
 ก่อสร้าง เมื่อปี พ.ศ. \_\_\_\_\_ อายุฝาย มากกว่า 20 ปี หน่วยงานรับผิดชอบ - ออกแบบเอง

ลักษณะทั่วไป			
ประเภทของสันฝาย : ฝายสันนวม	ความสูงสันฝาย : 1.00 เมตร	ความยาวสันฝาย : 6.00 เมตร	
ประตูระบายน้ำ : ไม่มี	ชนิดบานประตู : -	ขนาด (กว้าง*สูง) : -	จำนวน : - ชุด ชนิดเครื่องยกบาน : -
อาคารบังคับน้ำ : ไม่มี			
ระบบส่งน้ำ : ไม่มี	ลักษณะคลอง : -	ขนาดท้องคลองกว้าง : - เมตร	ความยาวประมาณ : - กิโลเมตรเมตร
ข้อมูลประวัติการซ่อม			
ปี พ.ศ.	รายการซ่อม	หน่วยงาน	หมายเหตุ

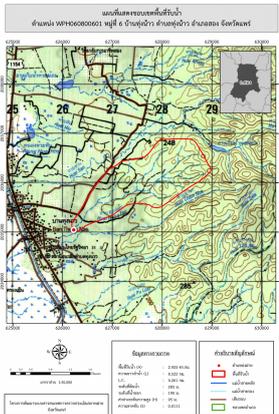
พื้นที่รับน้ำของฝายและข้อมูลประกอบ	สภาพโดยรวมของฝายและแนวทางแก้ไขปรับปรุงเบื้องต้น

<p>ข้อมูลพื้นที่รับน้ำของฝาย</p> <p>A = 2.43 ตารางกิโลเมตร</p> <p>L = 8.52 กิโลเมตร</p> <p>LC = 4.26 กิโลเมตร</p> <p>H = 95 เมตร</p> <p>s = 0.01</p> <p>c = 0.25</p> <p>l = 70 มิลลิเมตร/ชั่วโมง</p> <p>Return period = 100 ปี</p> <p>อัตราการไหลสูงสุด = 11.84 ลบ.ม./วินาที</p>	<p>สภาพโดยรวมของฝาย</p> <p>เป็นฝาย คสล. ก่อสร้างโดยที่ว่าการอำเภอสอง มีอายุมากกว่า 20 ปี มีสภาพในแต่ละส่วนดังนี้</p> <p>ส่วน Protection เหนือน้ำ : ไม่มี ส่วนเหนือน้ำ : ไม่มี ส่วนควบคุมน้ำ : มีการกัดเซาะ ทรุดตัว แตกร้าว มีรูโพรง รั่ว และมีการเคลื่อนตัวค่อนข้างมาก มีวัชพืชขึ้นปานกลาง ส่วนท้ายน้ำ : มีการกัดเซาะ ทรุดตัว แตกร้าว มีรูโพรง รั่ว และมีการเคลื่อนตัวค่อนข้างมาก มีวัชพืชขึ้นปานกลาง ส่วน Protection ท้ายน้ำ : ไม่มี ระบบส่งน้ำ : ไม่มี</p> <p>มีสภาพตะกอนหน้าฝาย : มาก</p> <p>แนวทางแก้ไขปรับปรุงเบื้องต้น</p> <p>ควรรื้อถอน และก่อสร้างใหม่ในรูปแบบ และขนาดที่เหมาะสม</p>
