ชื่อฝาย \_\_\_\_\_ ชื่อลำน้ำ ห้วยขาน \_\_\_\_\_ ลำน้ำสาขาของ \_\_\_\_\_ ประเภทลำน้ำ ลำห้วย \_\_\_\_\_ วันที่สำรวจ 22 พ.ค. 68  
 คลองชลประทาน/แม่น้ำยม \_\_\_\_\_  
 หมู่บ้าน หมู่ที่ 6 บ้านทุ่งน้าว ตำบล ทุ่งน้าว อำเภอ สอง จังหวัด แพร่ \_\_\_\_\_  
 ก่อสร้าง เมื่อปี พ.ศ. \_\_\_\_\_ อายุฝาย มากกว่า 20 ปี หน่วยงานรับผิดชอบ - \_\_\_\_\_ ใช้แบบมาตรฐาน : มข.2527

พิกัดฝาย			
X(UTM)	626494	Y(UTM)	2036320
ลักษณะทั่วไป			
ประเภทของสันฝาย : ฝายไหลตกตรง	ความสูงสันฝาย : 1.00 เมตร	ความยาวสันฝาย : 11.00 เมตร	
ประตูระบายน้ำ : ไม่มี	ชนิดบานประตู : -	ขนาด (กว้าง*สูง) : -	จำนวน : - ชุด ชนิดเครื่องยกบาน : -
อาคารบังคับน้ำ : ไม่มี			
ระบบส่งน้ำ : ไม่มี	ลักษณะคลอง : -	ขนาดท้องคลองกว้าง : - เมตร	ความยาวประมาณ : - กิโลเมตรเมตร
ข้อมูลประวัติการซ่อม			
ปี พ.ศ.	รายการซ่อม	หน่วยงาน	หมายเหตุ

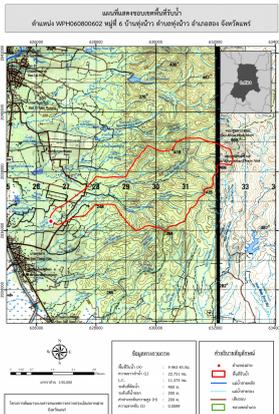
พื้นที่รับน้ำของฝายและข้อมูลประกอบ	สภาพโดยรวมของฝายและแนวทางแก้ไขปรับปรุงเบื้องต้น

<p>ข้อมูลพื้นที่รับน้ำของฝาย</p> <p>A = 9.46 ตารางกิโลเมตร</p> <p>L = 22.75 กิโลเมตร</p> <p>LC = 11.38 กิโลเมตร</p> <p>H = 200 เมตร</p> <p>s = 0.01</p> <p>c = 0.25</p> <p>l = 40 มิลลิเมตร/ชั่วโมง</p> <p>Return period = 100 ปี</p> <p>อัตราการไหลสูงสุด = 26.31 ลบ.ม./วินาที</p>	<p>สภาพโดยรวมของฝาย</p> <p>เป็นฝาย มข.2527 ก่อสร้างโดย ที่ว่าการอำเภอสอง มีอายุมากกว่า 20 ปี</p> <p>มีสภาพในแต่ละส่วนดังนี้ ส่วน Protection เหนือน้ำ : ไม่มี ส่วนเหนือน้ำ : ไม่มี ส่วนควบคุมน้ำ : ปกติมีวัชพืชขึ้นน้อย ส่วนท้ายน้ำ : ปกติมีวัชพืชขึ้นน้อย ส่วน Protection ท้ายน้ำ : ไม่มี</p> <p>ระบบส่งน้ำ : ไม่มี มีสภาพตะกอนหน้าฝาย : มาก</p> <p>แนวทางแก้ไขปรับปรุงเบื้องต้น</p> <p>มีสภาพโดยรวมปกติ สามารถใช้งานต่อไปได้ ควรวางมาตรการการขุดลอก และกำจัดวัชพืชตามเวลาที่เหมาะสม</p>
