ชื่อฝาย **ชื่อลำน้ำ** **ร่องฟ้า** **ลำน้ำสาขาของ** **ประเภทลำน้ำ** **ลำเหมือง** **วันที่สำรวจ** 22 พ.ค. 68  
**หมู่บ้าน หมู่ที่ 6 บ้านทุ่งน้าว ตำบล ทุ่งน้าว อำเภอ สอง จังหวัด แพร่**  
**ก่อสร้าง เมื่อปี พ.ศ. อายุฝาย มากกว่า 20 ปี หน่วยงานรับผิดชอบ - ออกแบบเอง**

พิกัดฝาย			
X(UTM)	626879	Y(UTM)	2035608

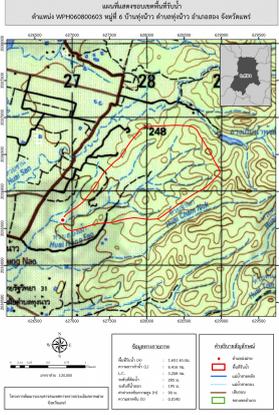
<p>แผนที่แสดงขอบเขตพื้นที่รับน้ำ            จำนวนน้ำ WPH060800603 หมู่ที่ 6 บ้านทุ่งน้าว ตำบลทุ่งน้าว อำเภอสอง จังหวัดแพร่</p>	<p><b>ข้อมูลพื้นที่รับน้ำของฝาย</b></p> <p>A = 1.65 ตารางกิโลเมตร            L = 6.42 กิโลเมตร            LC = 3.21 กิโลเมตร            H = 90 เมตร            s = 0.01            c = 0.25            I = 90 มิลลิเมตร/ชั่วโมง            Return period = 100 ปี            อัตราการไหลสูงสุด = 10.33 ลบ.ม./วินาที</p>	<p><b>สภาพโดยรวมของฝาย</b></p> <p>เป็นฝาย คสล. ก่อสร้างโดย ที่ว่าการอำเภอสอง มีอายุมากกว่า 20 ปี มีสภาพในแต่ละส่วนดังนี้            ส่วน Protection เหนือน้ำ : ไม่มี ส่วนเหนือน้ำ : ไม่มี ส่วนควบคุมน้ำ : ปกติมีวัชพืชขึ้นน้อย            ส่วนท้ายน้ำ : ปกติมีวัชพืชขึ้นน้อย ส่วน Protection ท้ายน้ำ : ไม่มี ระบบส่งน้ำ : ไม่มี            มีสภาพตะกอนหน้าฝาย : ปานกลาง</p> <p><b>แนวทางแก้ไขปรับปรุงเบื้องต้น</b></p> <p>มีสภาพโดยรวมปกติ สามารถใช้งานต่อไปได้ ควรวางแผนการขุดลอก และกำจัดวัชพืชตามเวลาที่เหมาะสม</p>
