ชื่อฝาย _____ ชื่อลำน้ำ _____ ร่องฟ้า _____ ลำน้ำสาขาของ _____ ประเภทลำน้ำ _____ ลำเหมือง _____ วันที่สำรวจ 22 พ.ค. 68
 คลองชลประทาน/แม่น้ำยม _____
 หมู่บ้าน หมู่ที่ 6 บ้านทุ่งน้าว ตำบล ทุ่งน้าว อำเภอ สอง จังหวัด แพร่
 ก่อสร้าง เมื่อปี พ.ศ. _____ อายุฝาย มากกว่า 20 ปี หน่วยงานรับผิดชอบ - ออกแบบเอง

ลักษณะทั่วไป			
ประเภทของสันฝาย : ฝายสันกว้าง	ความสูงสันฝาย : 1.00 เมตร	ความยาวสันฝาย : 6.00 เมตร	
ประตูปรับน้ำ : ไม่มี	ชนิดบานประตู : -	ขนาด (กว้าง*สูง) : -	จำนวน : - ชุด ชนิดเครื่องยกบาน : -
อาคารบังคับน้ำ : ไม่มี			
ระบบส่งน้ำ : ไม่มี	ลักษณะคลอง : -	ขนาดท้องคลองกว้าง : - เมตร	ความยาวประมาณ : - กิโลเมตรเมตร
ข้อมูลประวัติการซ่อม			
ปี พ.ศ.	รายการซ่อม	หน่วยงาน	หมายเหตุ

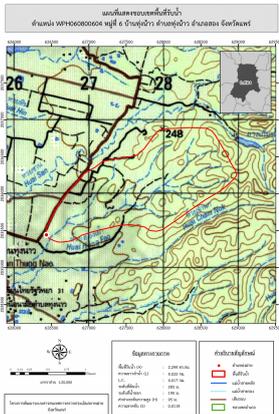
พื้นที่รับน้ำของฝายและข้อมูลประกอบ	สภาพโดยรวมของฝายและแนวทางแก้ไขปรับปรุงเบื้องต้น

<p>ข้อมูลพื้นที่รับน้ำของฝาย</p> <p>A = 2.24 ตารางกิโลเมตร</p> <p>L = 8.03 กิโลเมตร</p> <p>LC = 4.02 กิโลเมตร</p> <p>H = 95 เมตร</p> <p>s = 0.01</p> <p>c = 0.25</p> <p>l = 70 มิลลิเมตร/ชั่วโมง</p> <p>Return period = 100 ปี</p> <p>อัตราการไหลสูงสุด = 10.92 ลบ.ม./วินาที</p>	<p>สภาพโดยรวมของฝาย</p> <p>เป็นฝาย คสล. ก่อสร้างโดย ที่ว่าการอำเภอสอง มีอายุมากกว่า 20 ปี มีสภาพในแต่ละส่วนดังนี้</p> <p>ส่วน Protection เหนือหน้า : ไม่มี ส่วนเหนือหน้า : ไม่มี ส่วนควบคุมน้ำ : ปกติมีวัชพืชขึ้นน้อย</p> <p>ส่วนท้ายน้ำ : ปกติมีวัชพืชขึ้นน้อย ส่วน Protection ท้ายน้ำ : ไม่มี ระบบส่งน้ำ : ไม่มี</p> <p>มีสภาพตะกอนหน้าฝาย : ปานกลาง</p> <p>แนวทางแก้ไขปรับปรุงเบื้องต้น</p> <p>มีสภาพโดยรวมปกติ สามารถใช้งานต่อไปได้ ควรวางมาตรการการขุดลอก และกำจัดวัชพืชตามเวลาที่เหมาะสม</p>
