ชื่อฝาย นาลากั้ง ชื่อลำน้ำ ห้วยสีทิ ลำน้ำสาขาของ แม่น้ำยม ประเภทลำน้ำ ลำห้วย วันที่สำรวจ 11 มิ.ย. 68
 หมู่บ้าน หมู่ที่ 3 บ้านวังเบอะ ตำบล วังชิ้น อำเภอ วังชิ้น จังหวัด แพร่
 ก่อสร้าง เมื่อปี พ.ศ. อายุฝาย มากกว่า 30 ปี หน่วยงานรับผิดชอบ - ออกแบบเอง

ลักษณะทั่วไป			
ประเภทของสันฝาย : ฝายสันมน	ความสูงสันฝาย : 1.20 เมตร	ความยาวสันฝาย : 18.00 เมตร	
ประตูระบายน้ำ : ไม่มี	ชนิดบานประตู : -	ขนาด (กว้าง*สูง) : -	จำนวน : - ชุด ชนิดเครื่องยกบาน : -
อาคารบังคับน้ำ : มี	แบบเปิด : ฝั้งซ้าย	ชนิดบานประตู : -	ชนิดเครื่องยกบาน :-
ระบบส่งน้ำ : มี	ลักษณะคลอง : คลองดิน	ขนาดท้องคลองกว้าง : 2.00 เมตร	ความยาวประมาณ : 0.50 กิโลเมตรเมตร

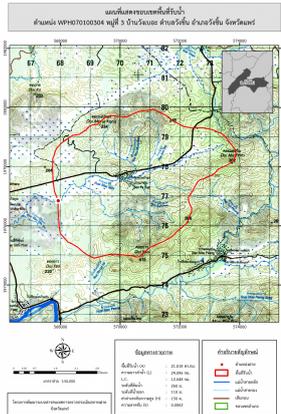
<p>ข้อมูลพื้นที่รับน้ำของฝาย A = 21.02 ตารางกิโลเมตร L = 24.1 กิโลเมตร LC = 12.05 กิโลเมตร H = 150 เมตร s = 0.01 c = 0.25 I = 35 มิลลิเมตร/ชั่วโมง Return period = 100 ปี อัตราการไหลสูงสุด = 51.13 ลบ.ม./วินาที</p>	<p>สภาพโดยรวมของฝาย เป็นฝาย คสล. ก่อสร้างโดยที่ว่าการอำเภอวังชิ้น อายุมากกว่า 30 ปี มีสภาพในแต่ละส่วนดังนี้ ส่วน Protection เหนือน้ำ : ไม่มี ส่วนเหนือน้ำ : ไม่มี ส่วนควบคุมน้ำ : มีการกัดเซาะ และแตกร้าวนปานกลาง ทรุดตัว มีรูโพรง รั่ว และมีการเคลื่อนตัวปานกลาง มีวัชพืชขึ้นปานกลาง ส่วนท้ายน้ำ : มีการกัดเซาะ และแตกร้าวนปานกลาง ทรุดตัว มีรูโพรง รั่ว และมีการเคลื่อนตัวปานกลาง มีวัชพืชขึ้นปานกลาง ส่วน Protection ท้ายน้ำ : ไม่มี ระบบส่งน้ำ : มีการกัดเซาะ และทรุดตัวน้อย มีวัชพืชขึ้นน้อย มีสภาพตะกอนหน้าฝาย : ปานกลาง</p> <p>แนวทางแก้ไขปรับปรุงเบื้องต้น เนื่องจากสภาพฝายค่อนข้างเก่า และทรุดโทรมอาจไม่คุ้มค่าในการปรับปรุง ควรพิจารณารื้อถอน และก่อสร้างใหม่ในรูปแบบ และขนาดที่เหมาะสม</p>
