ชื่อฝาย **ชื่อลำน้ำ ห้วยสีทิ** **ลำน้ำสาขาของ แม่น้ำยม** **ประเภทลำน้ำ ลำห้วย** **วันที่สำรวจ 11 มิ.ย. 68**  
**หมู่บ้าน หมู่ที่ 4 บ้านสีทิโน** **ตำบล วังชัน** **อำเภอ วังชัน** **จังหวัด แพร่**  
**ก่อสร้าง เมื่อปี พ.ศ.** **อายุฝาย มากกว่า 20 ปี** **หน่วยงานรับผิดชอบ อบต.วังชัน** **ออกแบบเอง**

พิกัดฝาย			
X(UTM)	568983	Y(UTM)	1977651
ลักษณะทั่วไป			
ประเภทของสันฝาย : ฝายไหลตกตรง	ความสูงสันฝาย : 1.50 เมตร	ความยาวสันฝาย : 6.00 เมตร	
ประตูระบายน้ำ : ไม่มี	ชนิดบานประตู : -	ขนาด (กว้าง*สูง) : -	จำนวน : - ชุด ชนิดเครื่องยกบาน : -
อาคารบังคับน้ำ : ไม่มี			
ระบบส่งน้ำ : ไม่มี	ลักษณะคลอง : -	ขนาดท้องคลองกว้าง : - เมตร	ความยาวประมาณ : - กิโลเมตรเมตร
ข้อมูลประวัติการซ่อม			
ปี พ.ศ.	รายการซ่อม	หน่วยงาน	หมายเหตุ

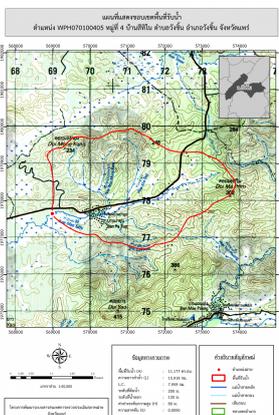
พื้นที่รับน้ำของฝายและข้อมูลประกอบ	สภาพโดยรวมของฝายและแนวทางแก้ไขปรับปรุงเบื้องต้น

<p><b>ข้อมูลพื้นที่รับน้ำของฝาย</b>            A = 11.18 ตารางกิโลเมตร            L = 15.92 กิโลเมตร            LC = 7.96 กิโลเมตร            H = 80 เมตร            s = 0            c = 0.25            I = 40 มิลลิเมตร/ชั่วโมง            Return period = 100 ปี            อัตราการไหลสูงสุด = 31.07 ลบ.ม./วินาที</p>	<p><b>สภาพโดยรวมของฝาย</b>            เป็นฝาย คสล. ก่อสร้างโดยที่ว่าการอำเภอวังชัน อายุมากกว่า 20 ปี มีสภาพในแต่ละส่วนดังนี้            ส่วน Protection เหนือน้ำ : ไม่มี ส่วนเหนือน้ำ : ไม่มี ส่วนควบคุมน้ำ : มีการกัดเซาะ ทรุดตัว            แตรกร้าว มีรูโพรง รั่ว และมีการเคลื่อนตัวปานกลาง มีวัชพืชขึ้นปานกลาง ส่วนท้ายน้ำ :            มีการกัดเซาะ ทรุดตัว แตรกร้าว มีรูโพรง รั่ว และมีการเคลื่อนตัวปานกลาง มีวัชพืชขึ้นปานกลาง            ส่วน Protection ท้ายน้ำ : ไม่มี ระบบส่งน้ำ : ไม่มี มีสภาพตะกอนหน้าฝาย : ปานกลาง</p> <p><b>แนวทางแก้ไขปรับปรุงเบื้องต้น</b>            เนื่องจากสภาพฝายค่อนข้างเก่า และทรุดโทรมอาจไม่คุ้มค่าในการปรับปรุง ควรพิจารณาเรือถอน            และก่อสร้างใหม่ในรูปแบบ และขนาดที่เหมาะสม</p>
