# การตรวจสอบสภาพฝายและแนวทางแก้ไขปรับปรุงเพื่อเพิ่มประสิทธิภาพฝาย

รหัสฝายที่ : WPH070100802

ชื่อฝาย ชื่อลำน้ำ แม่พุง ลำน้ำสาขาของ แม่น้ำยม ประเภทลำน้ำ ลำห้วย วันที่สำรวจ 11 มิ.ย. 68  
หมู่บ้าน หมู่ที่ 8 บ้านนาใหม่ ตำบล วังชิ้น อำเภอ วังชิ้น จังหวัด แพร่  
ก่อสร้าง เมื่อปี พ.ศ. อายุฝาย มากกว่า 15 ปี หน่วยงานรับผิดชอบ - ใช้แบบมาตรฐาน : มข.2527

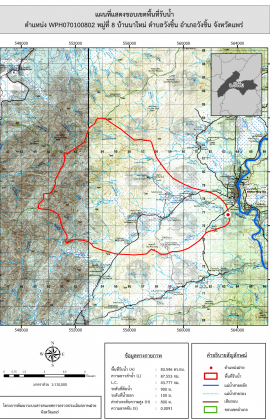
| พื้นที่รับน้ำของฝายและข้อมูลประกอบ | สภาพโดยรวมของฝายและแนวทางแก้ไขปรับปรุงเบื้องต้น |
|---|---|
| <p>แผนที่แสดงพื้นที่รับน้ำของฝาย<br/>จำนวน WPH070100802 หมู่ที่ 8 ตำบลวังชิ้น อำเภอวังชิ้น จังหวัดแพร่</p> <p>ข้อมูลพื้นที่รับน้ำของฝาย<br/>A = 83.55 ตารางกิโลเมตร<br/>L = 87.55 กิโลเมตร<br/>LC = 43.78 กิโลเมตร<br/>H = 800 เมตร<br/>s = 0.01<br/>Return period = 100 ปี<br/>อัตราการไหลสูงสุด = 343.9 ลบ.ม./วินาที</p> | <p><b>สภาพโดยรวมของฝาย</b><br/>เป็นฝาย มข.2527 ก่อสร้างโดยที่ว่าการอำเภอวังชิ้น อายุมากกว่า 15 ปี<br/>มีสภาพในแต่ละส่วนดังนี้ ส่วน Protection เหนือน้ำ : ไม่มี ส่วนเหนือน้ำ : ไม่มี ส่วนควบคุมน้ำ : สภาพปกติโดยรวมใช้งานได้ มีวัชพืชขึ้นน้อย ส่วนท้ายน้ำ : สภาพปกติโดยรวมใช้งานได้ มีวัชพืชขึ้นน้อย ส่วน Protection ท้ายน้ำ : ไม่มี ระบบส่งน้ำ : ไม่มี มีสภาพตะกอนหน้าฝาย : มาก</p> <p><b>แนวทางแก้ไขปรับปรุงเบื้องต้น</b><br/>มีสภาพโดยรวมปกติ ควรวางแผนการขุดลอก และกำจัดวัชพืชตามเวลาที่เหมาะสม</p> |
