ชื่อฝาย **ชื่อลำน้ำ** สร้อย **ลำน้ำสาขาของ** แม่น้ำยม **ประเภทลำน้ำ** ลำห้วย **วันที่สำรวจ** 12 มิ.ย. 68
หมู่บ้าน หมู่ที่ 2 บ้านแม่ขมิ้ง **ตำบล** สร้อย **อำเภอ** วังชิ้น **จังหวัด** แพร่
ก่อสร้าง เมื่อปี พ.ศ. 2567 **อายุฝาย** 1 **หน่วยงานรับผิดชอบ** อบต.สร้อย **ใช้แบบมาตรฐาน : มข.2527**

ผลการตรวจสอบสภาพฝาย

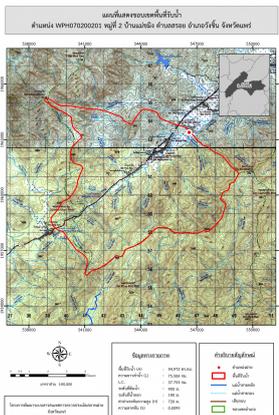
พื้นที่รับน้ำของฝายและข้อมูลประกอบ	สภาพโดยรวมของฝายและแนวทางแก้ไขปรับปรุงเบื้องต้น

<p>ข้อมูลพื้นที่รับน้ำของฝาย A = 54.97 ตารางกิโลเมตร L = 75.51 กิโลเมตร LC = 37.75 กิโลเมตร H = 720 เมตร s = 0.01 Return period = 100 ปี อัตราการไหลสูงสุด = 284.09 ลบ.ม./วินาที</p>	<p>สภาพโดยรวมของฝาย เป็นฝาย มข.2527 ก่อสร้างเมื่อปี พ.ศ.2567 โดย อบต.สร้อย อายุ 1 ปี มีสภาพในแต่ละส่วนดังนี้ ส่วน Protection เหนือน้ำ : ไม่มี ส่วนเหนือน้ำ : ไม่มี ส่วนควบคุมน้ำ : สภาพปกติโดยรวมใช้งานได้ ส่วนท้ายน้ำ : สภาพปกติโดยรวมใช้งานได้ ส่วน Protection ท้ายน้ำ : ไม่มี ระบบส่งน้ำ : สภาพปกติโดยรวมใช้งานได้ มีสภาพตะกอนหน้าฝาย : น้อย แนวทางแก้ไขปรับปรุงเบื้องต้น มีสภาพโดยรวมปกติ ควรวางมาตรการขุดลอก และกำจัดวัชพืชตามเวลาที่เหมาะสม</p>
