ชื่อฝาย **ชื่อลำน้ำ** แม่อาง **ลำน้ำสาขาของ** สร้อย/แม่น้ำยม **ประเภทลำน้ำ** ลำห้วย **วันที่สำรวจ** 12 มิ.ย. 68
หมู่บ้าน หมู่ที่ 6 บ้านปางงุ้น **ตำบล** สร้อย **อำเภอ** วังชิ้น **จังหวัด** แพร่
ก่อสร้าง เมื่อปี พ.ศ. **อายุฝาย** มากกว่า 20 ปี **หน่วยงานรับผิดชอบ** - **ออกแบบเอง**

ลักษณะทั่วไป			
ประเภทของสันฝาย : ฝายสันมน	ความสูงสันฝาย : 2.00 เมตร	ความยาวสันฝาย : 14.00 เมตร	
ประตูระบายน้ำ : ไม่มี	ชนิดบานประตู : -	ขนาด (กว้าง*สูง) : -	จำนวน : - ชุด ชนิดเครื่องยกบาน : -
อาคารบังคับน้ำ : มี			
ระบบส่งน้ำ : มี	ลักษณะคลอง : คลองดิน	ขนาดท้องคลองกว้าง : 1.00 เมตร	ความยาวประมาณ : 1.00 กิโลเมตรเมตร

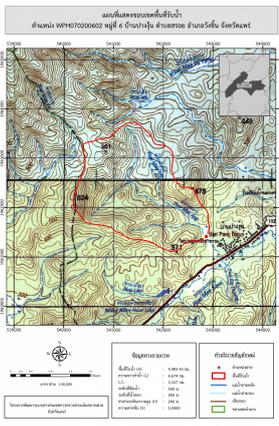
พื้นที่รับน้ำของฝายและข้อมูลประกอบ **สภาพโดยรวมของฝายและแนวทางแก้ไขปรับปรุงเบื้องต้น**

<p>ข้อมูลพื้นที่รับน้ำของฝาย A = 4.48 ตารางกิโลเมตร L = 6.67 กิโลเมตร LC = 3.34 กิโลเมตร H = 240 เมตร s = 0.04 c = 0.25 I = 100 มิลลิเมตร/ชั่วโมง Return period = 100 ปี อัตราการไหลสูงสุด = 31.16 ลบ.ม./วินาที</p>	<p>สภาพโดยรวมของฝาย เป็นฝาย คสล. ก่อสร้างโดยว่าการอำเภอวังชิ้น อายุมากกว่า 20 ปี มีสภาพในแต่ละส่วนดังนี้ ส่วน Protection เหนือน้ำ : ไม่มี ส่วนเหนือน้ำ : ไม่มี ส่วนควบคุมน้ำ : สภาพโดยรวมยังใช้งานได้ มีการกัดเซาะ ทรุดตัว และร่วนน้อย ส่วนท้ายน้ำ : สภาพโดยรวมยังใช้งานได้ มีการกัดเซาะ ทรุดตัวน้อย มีรูโพรง รั่ว และมีการเคลื่อนตัวน้อย มีวัชพืชขึ้นน้อย ส่วน Protection ท้ายน้ำ : ไม่มี ระบบส่งน้ำ : ปกติสามารถใช้งานได้ มีวัชพืชขึ้นน้อย มีสภาพตะกอนหน้าฝาย : มาก</p> <p>แนวทางแก้ไขปรับปรุงเบื้องต้น มีสภาพโดยรวมยังสามารถใช้งานได้ เนื่องจากตัวฝายมีอายุค่อนข้างมากไม่เหมาะในการปรับปรุงสามารถใช้งานต่อไปจนหมดสภาพ ควรวางมาตรการขุดลอก และกำจัดวัชพืชตามเวลาที่เหมาะสม</p>
---	---
