ชื่อฝาย เก้าเต๋อ ชื่อลำน้ำ สร้อย ลำน้ำสาขาของ แม่น้ำยม ประเภทลำน้ำ ลำห้วย วันที่สำรวจ 12 มิ.ย. 68
 หมู่บ้าน หมู่ที่ 6 บ้านปางงุ้น ตำบล สร้อย อำเภอ วังชิ้น จังหวัด แพร่
 ก่อสร้าง เมื่อปี พ.ศ. อายุฝาย มากกว่า 30 ปี หน่วยงานรับผิดชอบ - ออกแบบเอง

ลักษณะทั่วไป			
ประเภทของสันฝาย : ฝายสันมน	ความสูงสันฝาย : 2.00 เมตร	ความยาวสันฝาย : 12.00 เมตร	
ประตูระบายน้ำ : ไม่มี	ชนิดบานประตู : -	ขนาด (กว้าง*สูง) : -	จำนวน : - ชุด ชนิดเครื่องยกบาน : -
อาคารบังคับน้ำ : มี	แบบเปิด : ฝั้งซ้าย	ชนิดบานประตู : -	ชนิดเครื่องยกบาน :-
ระบบส่งน้ำ : มี	ลักษณะคลอง : คลองดิน	ขนาดท้องคลองกว้าง : 1.00 เมตร	ความยาวประมาณ : 2.00 กิโลเมตรเมตร

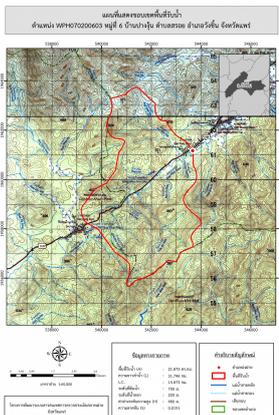
พื้นที่รับน้ำของฝายและข้อมูลประกอบ	สภาพโดยรวมของฝายและแนวทางแก้ไขปรับปรุงเบื้องต้น

<p>ข้อมูลพื้นที่รับน้ำของฝาย A = 21.88 ตารางกิโลเมตร L = 31.75 กิโลเมตร LC = 15.87 กิโลเมตร H = 480 เมตร s = 0.02 c = I = มิลลิเมตร/ชั่วโมง Return period = 100 ปี อัตราการไหลสูงสุด = 186.56 ลบ.ม./วินาที</p>	<p>สภาพโดยรวมของฝาย เป็นฝาย คสล. ก่อสร้างโดยที่ว่าการอำเภอวังชิ้น อายุมากกว่า 30 ปี มีสภาพในแต่ละส่วนดังนี้ ส่วน Protection เหนือน้ำ : ไม่มี ส่วนเหนือน้ำ : ไม่มี ส่วนควบคุมน้ำ : สภาพโดยรวมยังใช้งานได้ มีการกัดเซาะ แดกร้าว มีรูโพรง และร่วน้อย ส่วนท้ายน้ำ : สภาพโดยรวมยังใช้งานได้ มีการกัดเซาะ แดกร้าว มีรูโพรง และร่วน้อย ส่วน Protection ท้ายน้ำ : ไม่มี ระบบส่งน้ำ : ปกติสามารถใช้งานได้ มีวัชพืชขึ้นน้อย มีสภาพตะกอนหน้าฝาย : มาก</p> <p>แนวทางแก้ไขปรับปรุงเบื้องต้น มีสภาพโดยรวมยังสามารถใช้งานได้ เนื่องจากตัวฝายมีอายุค่อนข้างมากไม่เหมาะในการปรับปรุงสามารถใช้งานต่อไปจนหมดสภาพ ควรวางมาตรการขุดลอก และกำจัดวัชพืชตามเวลาที่เหมาะสม</p>
