ชื่อฝาย **ชื่อลำน้ำ** **ห้วยโป่ง** **ลำน้ำสาขาของ** **แม่หละ/สรอย/แม่น้ำยม** **ประเภทลำน้ำ** **ลำห้วย** **วันที่สำรวจ** 12 มิ.ย. 68
หมู่บ้าน หมู่ที่ 9 บ้านดงเจริญ **ตำบล** สรอย **อำเภอ** วังชิ้น **จังหวัด** แพร่
ก่อสร้าง เมื่อปี พ.ศ. **อายุฝาย** มากกว่า 20 ปี **หน่วยงานรับผิดชอบ** - **ออกแบบเอง**

ผลการตรวจสอบสภาพฝาย

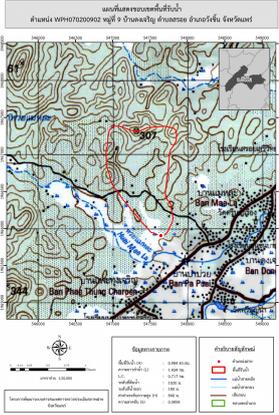
พื้นที่รับน้ำของฝายและข้อมูลประกอบ	สภาพโดยรวมของฝายและแนวทางแก้ไขปรับปรุงเบื้องต้น

<p>ข้อมูลพื้นที่รับน้ำของฝาย A = 0.98 ตารางกิโลเมตร L = 1.43 กิโลเมตร LC = 0.72 กิโลเมตร H = 840 เมตร s = 0.59 c = 0.25 I = 120 มิลลิเมตร/ชั่วโมง Return period = 100 ปี อัตราการไหลสูงสุด = 8.21 ลบ.ม./วินาที</p>	<p>สภาพโดยรวมของฝาย เป็นฝาย คสล. ก่อสร้างโดยที่ว่าการอำเภอวังชิ้น อายุมากกว่า 20 ปี มีสภาพในแต่ละส่วนดังนี้ ส่วน Protection เหนือน้ำ : ไม่มี ส่วนเหนือน้ำ : ไม่มี ส่วนควบคุมน้ำ : สภาพปกติโดยรวมใช้งานได้ ส่วนท้ายน้ำ : สภาพโดยรวมยังใช้งานได้ มีการกัดเซาะ ทรุดตัว และแตกร้าวน้อย ส่วน Protection ท้ายน้ำ : ไม่มี ระบบส่งน้ำ : ปกติสามารถใช้งานได้ มีสภาพตะกอนหน้าฝาย : มาก</p> <p>แนวทางแก้ไขปรับปรุงเบื้องต้น มีสภาพโดยรวมยังสามารถใช้งานได้ เนื่องจากตัวฝายมีอายุค่อนข้างมากไม่เหมาะในการปรับปรุงสามารถใช้งานต่อไปจนหมดสภาพ ควรวางมาตรการขุดลอก และกำจัดวัชพืชตามเวลาที่เหมาะสม</p>
