ชื่อฝาย **ชื่อลำน้ำ ห้วยเหี้ย** ลำน้ำสาขาของ **สรอย/แม่น้ำยม** ประเภทลำน้ำ **ลำห้วย** วันที่สำรวจ **12 มิ.ย. 68**
 หมู่บ้าน หมู่ที่ 10 บ้านม่วงคำใต้ ตำบล **สรอย** อำเภอ **วังชิ้น** จังหวัด **แพร่**
 ก่อสร้าง เมื่อปี พ.ศ. 2548 อายุฝาย 20 หน่วยงานรับผิดชอบ **อบต.สรอย** ไซ้แบบมาตรฐาน : มข.2527

ผลการตรวจสอบสภาพฝาย

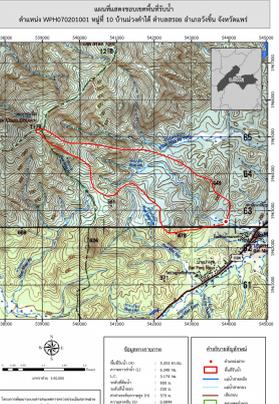
พื้นที่รับน้ำของฝายและข้อมูลประกอบ	สภาพโดยรวมของฝายและแนวทางแก้ไขปรับปรุงเบื้องต้น

<p>ข้อมูลพื้นที่รับน้ำของฝาย A = 5.35 ตารางกิโลเมตร L = 6.35 กิโลเมตร LC = 3.17 กิโลเมตร H = 570 เมตร s = 0.09 c = 0.25 I = 110 มิลลิเมตร/ชั่วโมง Return period = 100 ปี อัตราการไหลสูงสุด = 40.92 ลบ.ม./วินาที</p>	<p>สภาพโดยรวมของฝาย เป็นฝาย มข.2527 ก่อสร้างเมื่อปี พ.ศ.2548 โดย อบต.สรอย อายุ 20 ปี มีสภาพในแต่ละส่วนดังนี้ ส่วน Protection เหนือน้ำ : ไม่มี ส่วนเหนือน้ำ : ไม่มี ส่วนควบคุมน้ำ : สภาพปกติโดยรวมใช้งานได้ มีวัชพืชขึ้นน้อย ส่วนท้ายน้ำ : สภาพปกติโดยรวมใช้งานได้ มีวัชพืชขึ้นน้อย ส่วน Protection ท้ายน้ำ : ไม่มี ระบบส่งน้ำ : สภาพปกติโดยรวมใช้งานได้ มีสภาพตะกอนหน้าฝาย : มาก</p> <p>แนวทางแก้ไขปรับปรุงเบื้องต้น มีสภาพโดยรวมปกติ ควรวางมาตรการขุดลอก และกำจัดวัชพืชตามเวลาที่เหมาะสม</p>
