# การตรวจสอบสภาพฝายและแนวทางแก้ไขปรับปรุงเพื่อเพิ่มประสิทธิภาพฝาย

รหัสฝายที่ : WPH070300503

ชื่อฝาย : ชื่อลำน้ำ : แม่จอก ลำน้ำสาขาของ : แม่น้ำยม ประเภทลำน้ำ : ลำห้วย วันที่สำรวจ : 16 มิ.ย. 68  
หมู่บ้าน หมู่ที่ 5 บ้านแม่จอก ตำบล แม่ป๋าก อำเภอ วังชิ้น จังหวัด แพร่  
ก่อสร้าง เมื่อปี พ.ศ. : อายุฝาย : มากกว่า 30 ปี หน่วยงานรับผิดชอบ : อบต.แม่ป๋าก ออกแบบเอง

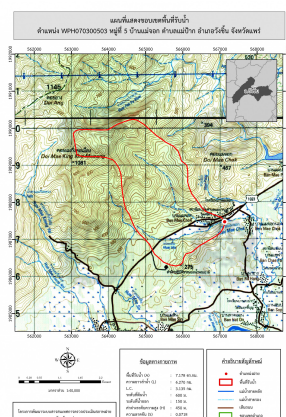
| พื้นที่รับน้ำของฝายและข้อมูลประกอบ | สภาพโดยรวมของฝายและแนวทางแก้ไขปรับปรุงเบื้องต้น |
|---|---|
| <p>ข้อมูลพื้นที่รับน้ำของฝาย</p> <p>A = 7.18 ตารางกิโลเมตร</p> <p>L = 6.27 กิโลเมตร</p> <p>LC = 3.13 กิโลเมตร</p> <p>H = 450 เมตร</p> <p>s = 0.07</p> <p>c = 0.25</p> <p>I = 100 มิลลิเมตร/ชั่วโมง</p> <p>Return period = 100 ปี</p> <p>อัตราการไหลสูงสุด = 49.89 ลบ.ม./วินาที</p> | <p>สภาพโดยรวมของฝาย</p> <p>เป็นฝาย คสล. ในความรับผิดชอบของ อบต.แม่ป๋าก อายุมากกว่า 30 ปี</p> <p>มีสภาพในแต่ละส่วนดังนี้ ส่วน Protection เหนือน้ำ : ไม่มี ส่วนเหนือน้ำ : ไม่มี ส่วนควบคุมน้ำ : มีการกัดเซาะ ทรุดตัว แกร้าว และมีการเคลื่อนตัวน้อย มีวัชพืชขึ้นน้อย ส่วนท้ายน้ำ : มีการกัดเซาะ ทรุดตัว แกร้าว และมีการเคลื่อนตัวน้อย มีวัชพืชขึ้นน้อย ส่วน Protection ท้ายน้ำ : ไม่มี ระบบส่งน้ำ : สภาพปกติโดยรวมใช้งานได้ มีสภาพตะกอนหน้าฝาย : มาก</p> <p>แนวทางแก้ไขปรับปรุงเบื้องต้น</p> <p>เนื่องจากสภาพฝายค่อนข้างเก่า และทรุดโทรมอาจไม่คุ้มค่าในการปรับปรุง</p> <p>สามารถใช้งานต่อไปได้หากในอนาคตตรวจพบความเสียหายเพิ่มขึ้นควรพิจารณารื้อถอน และก่อสร้างใหม่ในรูปแบบ และขนาดที่เหมาะสม</p> |
