ชื่อฝาย **ชื่อลำน้ำ แม่น้ำ** **ลำน้ำสาขาของ แม่น้ำ** **ประเภทลำน้ำ ลำห้วย** **วันที่สำรวจ** 16 มิ.ย. 68
หมู่บ้าน หมู่ที่ 7 **บ้านนาอ่าง ตำบล แม่น้ำ** **อำเภอ** วังชิ้น **จังหวัด** แพร่
ก่อสร้าง เมื่อปี พ.ศ. **อายุฝาย** มากกว่า 15 ปี **หน่วยงานรับผิดชอบ** อบต.แม่ป่าก **ออกแบบเอง**

ผลการตรวจสอบสภาพฝาย

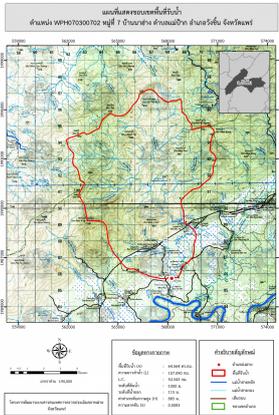
พื้นที่รับน้ำของฝายและข้อมูลประกอบ	สภาพโดยรวมของฝายและแนวทางแก้ไขปรับปรุงเบื้องต้น

<p>ข้อมูลพื้นที่รับน้ำของฝาย A = 64.56 ตารางกิโลเมตร L = 107.09 กิโลเมตร LC = 53.55 กิโลเมตร H = 885 เมตร s = 0.01 Return period = 100 ปี อัตราการไหลสูงสุด = 305.73 ลบ.ม./วินาที</p>	<p>สภาพโดยรวมของฝาย เป็นฝาย คสล. ก่อสร้างโดย อบต.แม่ป่าก อายุมากกว่า 10 ปี มีสภาพในแต่ละส่วนดังนี้ ส่วน Protection เหนือน้ำ : ไม่มี ส่วนเหนือน้ำ : ไม่มี ส่วนควบคุมน้ำ : สภาพปกติโดยรวมใช้งานได้ ส่วนท้ายน้ำ : สภาพปกติโดยรวมใช้งานได้ มีวัชพืชขึ้นน้อย ส่วน Protection ท้ายน้ำ : ไม่มี ระบบส่งน้ำ : ไม่มี มีสภาพตะกอนหน้าฝาย : มาก</p> <p>แนวทางแก้ไขปรับปรุงเบื้องต้น มีสภาพโดยรวมปกติ ควรวางแผนการขุดลอก และกำจัดวัชพืชตามเวลาที่เหมาะสม</p>
