ชื่อฝาย **ชื่อลำน้ำ** แม่น้ำ **ลำน้ำสาขาของ** แม่น้ำ **ประเภทลำน้ำ** ลำห้วย **วันที่สำรวจ** 16 มิ.ย. 68  
 หมู่บ้าน หมู่ที่ 10 บ้านวังน้ำเย็น **ตำบล** แม่ป๋าก **อำเภอ** วังชิ้น **จังหวัด** แพร่  
**ก่อสร้าง เมื่อปี พ.ศ.** **อายุฝาย** มากกว่า 30 ปี **หน่วยงานรับผิดชอบ** - **ออกแบบเอง**

พิกัดฝาย			
X(UTM)	571718	Y(UTM)	1987422

ลักษณะทั่วไป			
ประเภทของสันฝาย : ฝายสันมน	ความสูงสันฝาย : 1.50 เมตร	ความยาวสันฝาย : 20.00 เมตร	
ประตูระบายน้ำ : ไม่มี	ชนิดบานประตู : -	ขนาด (กว้าง*สูง) : -	จำนวน : - ชุด      ชนิดเครื่องยกบาน : -
อาคารบังคับน้ำ : มี	แบบเปิด : ฝั้งซ้าย	ชนิดบานประตู : -	ชนิดเครื่องยกบาน :-
ระบบส่งน้ำ : มี	ลักษณะคลอง : คลองดิน	ขนาดท้องคลองกว้าง : 1.00 เมตร	ความยาวประมาณ : 1.00 กิโลเมตรเมตร

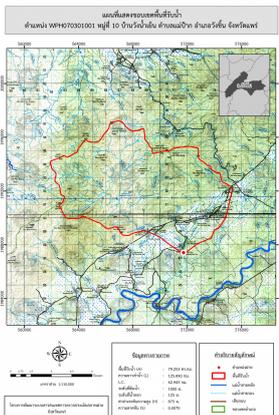
พื้นที่รับน้ำของฝายและข้อมูลประกอบ	สภาพโดยรวมของฝายและแนวทางแก้ไขปรับปรุงเบื้องต้น

<p><b>ข้อมูลพื้นที่รับน้ำของฝาย</b>                      A = 79.25 ตารางกิโลเมตร                      L = 125.89 กิโลเมตร                      LC = 62.95 กิโลเมตร                      H = 875 เมตร                      s = 0.01                      Return period = 100 ปี                      อัตราการไหลสูงสุด = 335.71 ลบ.ม./วินาที</p>	<p><b>สภาพโดยรวมของฝาย</b>                      เป็นฝาย คสล. ที่ก่อสร้างโดย ที่ว่าการอำเภอวังชิ้น อายุมากกว่า 30 ปี มีสภาพในแต่ละส่วนดังนี้                      ส่วน Protection เหนือน้ำ : ไม่มี ส่วนเหนือน้ำ : ไม่มี ส่วนควบคุมน้ำ :                      สภาพปกติโดยรวมใช้งานได้ มีวัชพืชขึ้นน้อย ส่วนท้ายน้ำ : สภาพปกติโดยรวมใช้งานได้                      มีการกัดเซาะ และทรุดตัวน้อย มีวัชพืชขึ้นน้อย ส่วน Protection ท้ายน้ำ : ไม่มี ระบบส่งน้ำ :                      สภาพปกติโดยรวมใช้งานได้ มีวัชพืชขึ้นน้อย มีสภาพตะกอนหน้าฝาย : มาก</p> <p><b>แนวทางแก้ไขปรับปรุงเบื้องต้น</b>                      มีสภาพโดยรวมปกติ ควรวางมาตรการขุดลอก และกำจัดวัชพืชตามเวลาที่เหมาะสม</p>
