ชื่อฝาย **ชื่อลำน้ำ** จะเขียนปม **ลำน้ำสาขาของ** แม่น้ำแม่ป๋วย **ประเภทลำน้ำ** ลำห้วย **วันที่สำรวจ** 19 มิ.ย. 68  
**หมู่บ้าน หมู่ที่** 1 บ้านแม่ป๋วย **ตำบล** นาพูน **อำเภอ** วังชิ้น **จังหวัด** แพร่  
**ก่อสร้าง เมื่อปี พ.ศ.** 2539 **อายุฝาย** 29 **หน่วยงานรับผิดชอบ** - **ใช้แบบมาตรฐาน :** มข.2527

ลักษณะทั่วไป			
ประเภทของสันฝาย : ฝายไหลตกตรง	ความสูงสันฝาย : 1.00 เมตร	ความยาวสันฝาย : 8.00 เมตร	
ประตูระบายน้ำ : ไม่มี	ชนิดบานประตู : -	ขนาด (กว้าง*สูง) : -	จำนวน : - ชุด    ชนิดเครื่องยกบาน : -
อาคารบังคับน้ำ : ไม่มี			
ระบบส่งน้ำ : ไม่มี	ลักษณะคลอง : -	ขนาดท้องคลองกว้าง : - เมตร	ความยาวประมาณ : - กิโลเมตรเมตร

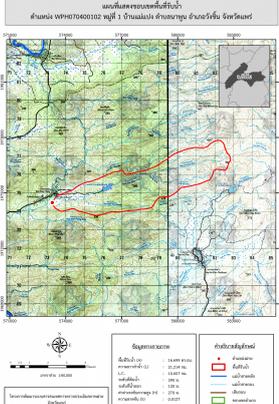
พื้นที่รับน้ำของฝายและข้อมูลประกอบ	สภาพโดยรวมของฝายและแนวทางแก้ไขปรับปรุงเบื้องต้น

<p><b>ข้อมูลพื้นที่รับน้ำของฝาย</b>            A = 16.7 ตารางกิโลเมตร            L = 21.21 กิโลเมตร            LC = 10.61 กิโลเมตร            H = 270 เมตร            s = 0.01            c = 0.25            I = 50 มิลลิเมตร/ชั่วโมง            Return period = 100 ปี            อัตราการไหลสูงสุด = 58.03 ลบ.ม./วินาที</p>	<p><b>สภาพโดยรวมของฝาย</b>            เป็นฝาย มข.2527 ที่ก่อสร้างโดย ที่ว่าการอำเภอวังชิ้น เมื่อปี พ.ศ.2539 อายุฝาย 29 ปี            มีสภาพในแต่ละส่วนดังนี้ ส่วน Protection เหนือน้ำ : ไม่มี ส่วนเหนือน้ำ : ไม่มี ส่วนควบคุมน้ำ :            สภาพปกติโดยรวมใช้งานดี มีวัชพืชขึ้นน้อย ส่วนท้ายน้ำ : สภาพปกติโดยรวมใช้งานดี มีวัชพืชขึ้นน้อย ส่วน Protection ท้ายน้ำ : ไม่มี ระบบส่งน้ำ : ไม่มี มีสภาพตะกอนหน้าฝาย :            ปานกลาง  <b>แนวทางแก้ไขปรับปรุงเบื้องต้น</b>            มีสภาพโดยรวมปกติ ควรวางมาตรการขุดลอก และกำจัดวัชพืชตามเวลาที่เหมาะสม</p>
