ชื่อฝาย แม่พูนเหนือ ชื่อลำน้ำ แม่พูน ลำน้ำสาขาของ แม่สิน/แม่ซ้ายม ประเภทลำน้ำ ลำห้วย วันที่สำรวจ 19 มิ.ย. 68
 หมู่บ้าน หมู่ที่ 4 บ้านวังลึก ตำบล นาพูน อำเภอ วังชิ้น จังหวัด แพร่
 ก่อสร้าง เมื่อปี พ.ศ. อายุฝาย มากกว่า 30 ปี หน่วยงานรับผิดชอบ อบต.นาพูน ออกแบบเอง

ลักษณะทั่วไป			
ประเภทของสันฝาย : ฝายสันมน	ความสูงสันฝาย : 2.00 เมตร	ความยาวสันฝาย : 14.00 เมตร	
ประตูระบายน้ำ : ไม่มี	ชนิดบานประตู : -	ขนาด (กว้าง*สูง) : -	จำนวน : - ชุด ชนิดเครื่องยกบาน : -
อาคารบังคับน้ำ : มี	แบบเปิด : ฝั่งซ้าย	ชนิดบานประตู : -	ชนิดเครื่องยกบาน :-
ระบบส่งน้ำ : มี	ลักษณะคลอง : คลองดิน	ขนาดท้องคลองกว้าง : 1.00 เมตร	ความยาวประมาณ : 1.50 กิโลเมตรเมตร

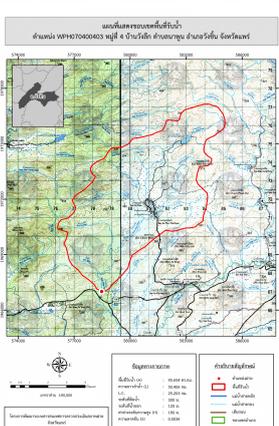
<p>ข้อมูลพื้นที่รับน้ำของฝาย A = 45.65 ตารางกิโลเมตร L = 50.41 กิโลเมตร LC = 25.2 กิโลเมตร H = 180 เมตร s = 0 Return period = 100 ปี อัตราการไหลสูงสุด = 261 ลบ.ม./วินาที</p>	<p>สภาพโดยรวมของฝาย เป็นฝาย คสล. ในความรับผิดชอบของ อบต.แม่พูน อายุมากกว่า 30 ปี มีสภาพในแต่ละส่วนดังนี้ ส่วน Protection เหนือน้ำ : ไม่มี ส่วนเหนือน้ำ : ไม่มี ส่วนควบคุมน้ำ : สภาพโดยรวมยังใช้งานได้ มีการกัดเซาะ ทรุดตัวน้อย และแตกร้าวเล็กน้อย มีวัชพืชขึ้นน้อย ส่วนท้ายน้ำ : สภาพโดยรวมยังใช้งานได้ มีการกัดเซาะ ทรุดตัวน้อย และแตกร้าวปานกลาง และมีรูโหว่ และมีการเคลื่อนตัวน้อย มีวัชพืชขึ้นน้อย ส่วน Protection ท้ายน้ำ : ไม่มี ระบบส่งน้ำ : ปกติสามารถใช้งานได้ มีวัชพืชขึ้นน้อย มีสภาพตะกอนหน้าฝาย : มาก</p> <p>แนวทางแก้ไขปรับปรุงเบื้องต้น มีสภาพโดยรวมยังสามารถใช้งานได้ เนื่องจากตัวฝายมีอายุค่อนข้างมากไม่เหมาะในการปรับปรุงสามารถใช้งานต่อไปจนหมดสภาพ ควรวางมาตรการขุดลอก และกำจัดวัชพืชตามเวลาที่เหมาะสม</p>
