ชื่อฝาย แก้มลิง ชื่อลำน้ำ แม่สิน ลำน้ำสาขาของ แม่น้ำยม ประเภทลำน้ำ แม่น้ำสาขา วันที่สำรวจ 19 มิ.ย. 68
 หมู่บ้าน หมู่ที่ 4 บ้านวังลึก ตำบล นาพูน อำเภอ วังชิ้น จังหวัด แพร่
 ก่อสร้าง เมื่อปี พ.ศ. 2560 อายุฝาย 8 หน่วยงานรับผิดชอบ - ออกแบบเอง

พิกัดฝาย			
X(UTM)	581368	Y(UTM)	1964623
ลักษณะทั่วไป			
ประเภทของสันฝาย : ฝายไหลตกตรง	ความสูงสันฝาย : 2.00 เมตร	ความยาวสันฝาย : 60.00 เมตร	
ประตูระบายน้ำ : ไม่มี	ชนิดบานประตู : -	ขนาด (กว้าง*สูง) : -	จำนวน : - ชุด ชนิดเครื่องยกบาน : -
อาคารบังคับน้ำ : ไม่มี			
ระบบส่งน้ำ : ไม่มี	ลักษณะคลอง : -	ขนาดท้องคลองกว้าง : - เมตร	ความยาวประมาณ : - กิโลเมตรเมตร
ข้อมูลประวัติการซ่อม			
ปี พ.ศ.	รายการซ่อม	หน่วยงาน	หมายเหตุ

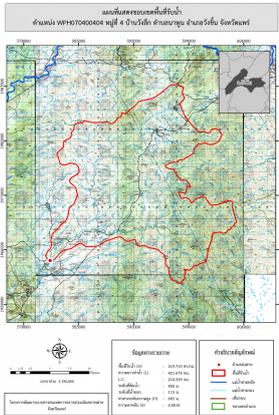
<p>แผนที่แสดงขอบเขตพื้นที่รับน้ำ ด้านหน้า WPH070400404 หมู่ที่ 4 ตำบลนาพูน อำเภอวังชิ้น จังหวัดแพร่</p> <p>ข้อมูลพื้นที่รับน้ำของฝาย A = 319.71 ตารางกิโลเมตร L = 421.08 กิโลเมตร LC = 210.54 กิโลเมตร H = 685 เมตร s = 0 Return period = 100 ปี อัตราการไหลสูงสุด = 634.5 ลบ.ม./วินาที</p>	<p>สภาพโดยรวมของฝาย เป็นฝาย คสล. ก่อสร้างโดยจังหวัดแพร่ เมื่อปี พ.ศ.2560 อายุ 8 ปี มีสภาพในแต่ละส่วนดังนี้ ส่วน Protection เหนือน้ำ : ไม่มี ส่วนเหนือน้ำ : ไม่มี ส่วนควบคุมน้ำ : มีการกัดเซาะ ทรุดตัว และแตกร้าวน้อย มีวัชพืชขึ้นน้อย ส่วนท้ายน้ำ : มีการกัดเซาะ ทรุดตัว และแตกร้าวน้อย มีวัชพืชขึ้นน้อย ส่วน Protection ท้ายน้ำ : ไม่มี ระบบส่งน้ำ : ไม่มี มีสภาพตะกอนหน้าฝาย : มาก</p> <p>แนวทางแก้ไขปรับปรุงเบื้องต้น มีสภาพโดยรวมปกติ ควรวางมาตรการขุดลอก และกำจัดวัชพืชตามเวลาที่เหมาะสม</p>
