ชื่อฝาย ชื่อลำน้ำ บ่อแร่ ลำน้ำสาขาของ ห้วยหม้าย/แม่ซ้าย ประเภทลำน้ำ ลำห้วย วันที่สำรวจ 19 มิ.ย. 68
 หมู่บ้าน หมู่ที่ 8 บ้านสวนป่าวังชัน ตำบล นาพูน อำเภอ วังชิ้น จังหวัด แพร่
 ก่อสร้าง เมื่อปี พ.ศ. 2562 อายุฝาย 6 หน่วยงานรับผิดชอบ อบต.นาพูน ไซ้แบบมาตรฐาน : มข.2527

พิกัดฝาย			
X(UTM)	576584	Y(UTM)	1964791
ลักษณะทั่วไป			
ประเภทของสันฝาย : ฝายไหลตกตรง	ความสูงสันฝาย : 1.50 เมตร	ความยาวสันฝาย : 10.00 เมตร	
ประตูระบายน้ำ : มี	ชนิดบานประตู : บานตรง	ขนาด (กว้าง*สูง) : 1.00*1.00	จำนวน : 2 ชุด ชนิดเครื่องยกบาน : -
อาคารบังคับน้ำ : ไม่มี			
ระบบส่งน้ำ : ไม่มี	ลักษณะคลอง : -	ขนาดท่อคลองกว้าง : - เมตร	ความยาวประมาณ : - กิโลเมตรเมตร
ข้อมูลประวัติการซ่อม			
ปี พ.ศ.	รายการซ่อม	หน่วยงาน	หมายเหตุ

ผลการตรวจสอบสภาพฝาย

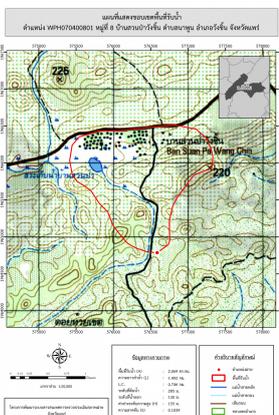
พื้นที่รับน้ำของฝายและข้อมูลประกอบ	สภาพโดยรวมของฝายและแนวทางแก้ไขปรับปรุงเบื้องต้น

<p>ข้อมูลพื้นที่รับน้ำของฝาย A = 2.07 ตารางกิโลเมตร L = 1.49 กิโลเมตร LC = 0.75 กิโลเมตร H = 155 เมตร s = 0.1 c = 0.25 I = 120 มิลลิเมตร/ชั่วโมง Return period = 100 ปี อัตราการไหลสูงสุด = 17.26 ลบ.ม./วินาที</p>	<p>สภาพโดยรวมของฝาย เป็นฝาย มข.2527 ก่อสร้างโดย อบต.แม่พุง เมื่อปี พ.ศ.2562 อายุฝาย 6 ปี มีสภาพในแต่ละส่วนดังนี้ ส่วน Protection เหนือน้ำ : ไม่มี ส่วนเหนือน้ำ : สภาพปกติโดยรวมใช้งานดี มีวัชพืชขึ้นน้อย ส่วนควบคุมน้ำ : สภาพปกติโดยรวมใช้งานดี มีวัชพืชขึ้นน้อย ส่วนท้ายน้ำ : สภาพปกติโดยรวมใช้งานดี มีวัชพืชขึ้นน้อย ส่วน Protection ท้ายน้ำ : ไม่มี ระบบส่งน้ำ : ไม่มี มีสภาพตะกอนหน้าฝาย : น้อย</p> <p>แนวทางแก้ไขปรับปรุงเบื้องต้น มีสภาพโดยรวมปกติ ควรวางมาตรการขุดลอก และกำจัดวัชพืชตามเวลาที่เหมาะสม</p>
