ชื่อฝาย **ชื่อลำน้ำ บ่อแร่** ลำน้ำสาขาของ **ห้วยหม้าย/แม่נייםม** ประเภทลำน้ำ **ลำห้วย** วันที่สำรวจ **19 มิ.ย. 68**  
 หมู่บ้าน หมู่ที่ 8 บ้านสวนป่าวังชิ้น ตำบล นาพูน อำเภอ วังชิ้น จังหวัด แพร่  
 ก่อสร้าง เมื่อปี พ.ศ. 2565 อายุฝาย 3 หน่วยงานรับผิดชอบ **อบต.นาพูน** ใช้แบบมาตรฐาน : มข.2527

ผลการตรวจสอบสภาพฝาย

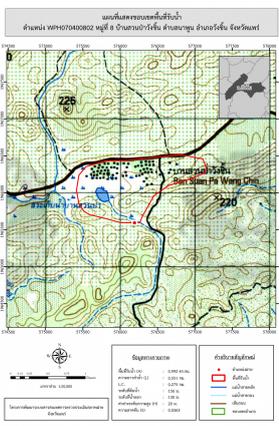
พื้นที่รับน้ำของฝายและข้อมูลประกอบ	สภาพโดยรวมของฝายและแนวทางแก้ไขปรับปรุงเบื้องต้น

<p>ข้อมูลพื้นที่รับน้ำของฝาย</p> <p>A = 0.99 ตารางกิโลเมตร                      L = 0.55 กิโลเมตร                      LC = 0.28 กิโลเมตร                      H = 20 เมตร                      s = 0.04                      c = 0.25                      I = 120 มิลลิเมตร/ชั่วโมง                      Return period = 100 ปี                      อัตราการไหลสูงสุด = 8.28 ลบ.ม./วินาที</p>	<p><b>สภาพโดยรวมของฝาย</b></p> <p>เป็นฝาย มข.2527 ก่อสร้างโดย อบต.แม่พุง เมื่อปี พ.ศ.2565 อายุฝาย 3 ปี</p> <p>มีสภาพในแต่ละส่วนดังนี้ ส่วน Protection เหนือน้ำ : ไม่มี ส่วนเหนือน้ำ : สภาพปกติโดยรวมใช้งานดี มีวัชพืชขึ้นน้อย ส่วนควบคุมน้ำ : สภาพปกติโดยรวมใช้งานดี มีวัชพืชขึ้นน้อย ส่วนท้ายน้ำ : สภาพปกติโดยรวมใช้งานดี มีวัชพืชขึ้นน้อย ส่วน Protection ท้ายน้ำ : ไม่มี ระบบส่งน้ำ : ไม่มี มีสภาพตะกอนหน้าฝาย : น้อย</p> <p><b>แนวทางแก้ไขปรับปรุงเบื้องต้น</b></p> <p>มีสภาพโดยรวมปกติ ควรวางมาตรการขุดลอก และกำจัดวัชพืชตามเวลาที่เหมาะสม</p>
