ชื่อฝาย **ชื่อลำน้ำ แม่พูน** ลำน้ำสาขาของ **แม่สิน/แม่น้ำยม** ประเภทลำน้ำ **ลำห้วย** วันที่สำรวจ **19 มิ.ย. 68**
 หมู่บ้าน หมู่ที่ 10 บ้านนาพูนพัฒนา ตำบล นาพูน อำเภอ วังชิ้น จังหวัด แพร่
 ก่อสร้าง เมื่อปี พ.ศ. 2563 อายุฝาย 5 หน่วยงานรับผิดชอบ **อบต.นาพูน** ใช้แบบมาตรฐาน : มข.2527

พิกัดฝาย			
X(UTM)	581002	Y(UTM)	1970955
ลักษณะทั่วไป			
ประเภทของสันฝาย : ฝายไหลตกตรง	ความสูงสันฝาย : 1.00 เมตร	ความยาวสันฝาย : 7.00 เมตร	
ประตูระบายน้ำ : ไม่มี	ชนิดบานประตู : -	ขนาด (กว้าง*สูง) : -	จำนวน : - ชุด ชนิดเครื่องยกบาน : -
อาคารบังคับน้ำ : ไม่มี			
ระบบส่งน้ำ : ไม่มี	ลักษณะคลอง : -	ขนาดท้องคลองกว้าง : - เมตร	ความยาวประมาณ : - กิโลเมตรเมตร
ข้อมูลประวัติการซ่อม			
ปี พ.ศ.	รายการซ่อม	หน่วยงาน	หมายเหตุ

ผลการตรวจสอบสภาพฝาย

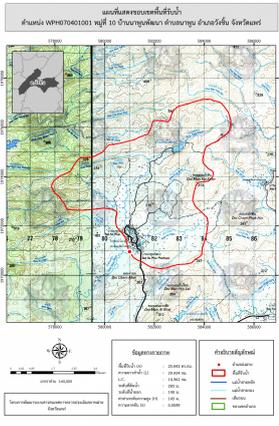
พื้นที่รับน้ำของฝายและข้อมูลประกอบ	สภาพโดยรวมของฝายและแนวทางแก้ไขปรับปรุงเบื้องต้น

<p>ข้อมูลพื้นที่รับน้ำของฝาย</p> <p>A = 25.84 ตารางกิโลเมตร</p> <p>L = 29.92 กิโลเมตร</p> <p>LC = 14.96 กิโลเมตร</p> <p>H = 145 เมตร</p> <p>s = 0</p> <p>Return period = 100 ปี</p> <p>อัตราการไหลสูงสุด = 44.9 ลบ.ม./วินาที</p>	<p>สภาพโดยรวมของฝาย</p> <p>เป็นฝาย มข.2527 ก่อสร้างโดย อบต.แม่พูน เมื่อปี พ.ศ.2563 อายุฝาย 5 ปี</p> <p>มีสภาพในแต่ละส่วนดังนี้ ส่วน Protection เหนือน้ำ : ไม่มี ส่วนเหนือน้ำ : ไม่มี ส่วนควบคุมน้ำ : สภาพปกติโดยรวมใช้งานดี มีวัชพืชขึ้นน้อย ส่วนท้ายน้ำ : สภาพปกติโดยรวมใช้งานดี มีวัชพืชขึ้นน้อย ส่วน Protection ท้ายน้ำ : ไม่มี ระบบส่งน้ำ : ไม่มี มีสภาพตะกอนหน้าฝาย : ปานกลาง</p> <p>แนวทางแก้ไขปรับปรุงเบื้องต้น</p> <p>มีสภาพโดยรวมปกติ ควรวางมาตรการขุดลอก และกำจัดวัชพืชตามเวลาที่เหมาะสม</p>
