ชื่อฝาย **ชื่อลำน้ำ** แม่น้ำ **ลำน้ำสาขาของ** แม่น้ำ/แม่น้ำยม **ประเภทลำน้ำ** ลำห้วย **วันที่สำรวจ** 19 มิ.ย. 68
หมู่บ้าน หมู่ที่ 10 บ้านนาพูนพัฒนา **ตำบล** นาพูน **อำเภอ** วังชิ้น **จังหวัด** แพร่
ก่อสร้าง เมื่อปี พ.ศ. 2565 **อายุฝาย** 3 **หน่วยงานรับผิดชอบ** อบต.นาพูน **ใช้แบบมาตรฐาน** : มข.2527

ผลการตรวจสอบสภาพฝาย

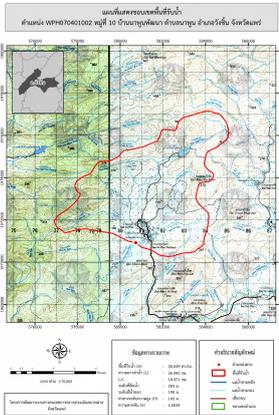
พื้นที่รับน้ำของฝายและข้อมูลประกอบ	สภาพโดยรวมของฝายและแนวทางแก้ไขปรับปรุงเบื้องต้น

<p>ข้อมูลพื้นที่รับน้ำของฝาย A = 30.64 ตารางกิโลเมตร L = 36.94 กิโลเมตร LC = 18.47 กิโลเมตร H = 145 เมตร s = 0 Return period = 100 ปี อัตราการไหลสูงสุด = 42.59 ลบ.ม./วินาที</p>	<p>สภาพโดยรวมของฝาย เป็นฝาย มข.2527 ก่อสร้างโดย อบต.แม่พุง เมื่อปี พ.ศ.2565 อายุฝาย 3 ปี มีสภาพในแต่ละส่วนดังนี้ ส่วน Protection เหนือน้ำ : ไม่มี ส่วนเหนือน้ำ : ไม่มี ส่วนควบคุมน้ำ : สภาพปกติโดยรวมใช้งานได้ มีวัชพืชขึ้นน้อย ส่วนท้ายน้ำ : สภาพปกติโดยรวมใช้งานได้ ส่วน Protection ท้ายน้ำ : ไม่มี ระบบส่งน้ำ : ไม่มี มีสภาพตะกอนหน้าฝาย : ปานกลาง</p> <p>แนวทางแก้ไขปรับปรุงเบื้องต้น มีสภาพโดยรวมปกติ ควรวางแผนการขุดลอก และกำจัดวัชพืชตามเวลาที่เหมาะสม</p>
