ชื่อฝาย **ชื่อลำน้ำ แม่พูน** ลำน้ำสาขาของ **แม่สิน/แม่น้ำยม** ประเภทลำน้ำ **ลำห้วย** วันที่สำรวจ **19 มิ.ย. 68**  
 หมู่บ้าน หมู่ที่ **11 บ้านวังลึกพัฒนา ตำบล นาพูน** อำเภอ **วังชิ้น** จังหวัด **แพร่**  
 ก่อสร้าง เมื่อปี พ.ศ. **2565** อายุฝาย **3** หน่วยงานรับผิดชอบ **อบต.นาพูน** ไซ้แบบมาตรฐาน : **มข.2527**

ผลการตรวจสอบสภาพฝาย

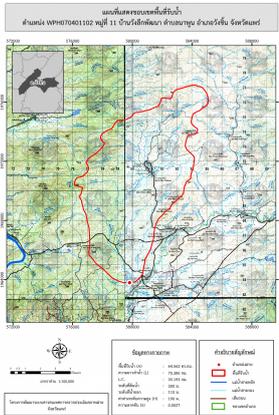
พื้นที่รับน้ำของฝายและข้อมูลประกอบ	สภาพโดยรวมของฝายและแนวทางแก้ไขปรับปรุงเบื้องต้น

<p>ข้อมูลพื้นที่รับน้ำของฝาย</p> <p>A = 64.56 ตารางกิโลเมตร</p> <p>L = 70.39 กิโลเมตร</p> <p>LC = 35.19 กิโลเมตร</p> <p>H = 190 เมตร</p> <p>s = 0</p> <p>Return period = 100 ปี</p> <p>อัตราการไหลสูงสุด = 305.73 ลบ.ม./วินาที</p>	<p><b>สภาพโดยรวมของฝาย</b></p> <p>เป็นฝาย มข.2527 ก่อสร้างโดย อบต.แม่พูน เมื่อปี พ.ศ.2565 อายุฝาย 3 ปี</p> <p>มีสภาพในแต่ละส่วนดังนี้ ส่วน Protection เหนือน้ำ : ไม่มี ส่วนเหนือน้ำ : ไม่มี ส่วนควบคุมน้ำ : สภาพปกติโดยรวมใช้งานได้ มีวัชพืชขึ้นน้อย ส่วนท้ายน้ำ : สภาพปกติโดยรวมใช้งานได้ มีวัชพืชขึ้นน้อย ส่วน Protection ท้ายน้ำ : ไม่มี ระบบส่งน้ำ : ไม่มี มีสภาพตะกอนหน้าฝาย : น้อย</p> <p><b>แนวทางแก้ไขปรับปรุงเบื้องต้น</b></p> <p>มีสภาพโดยรวมปกติ ควรวางมาตรการขุดลอก และกำจัดวัชพืชตามเวลาที่เหมาะสม</p>
