ชื่อฝาย วังขอน ชื่อลำน้ำ แม่พุง ลำน้ำสาขาของ แม่น้ำยม ประเภทลำน้ำ ลำห้วย วันที่สำรวจ 24 มิ.ย. 68
 หมู่บ้าน หมู่ที่ 1 บ้านวังขอน ตำบล แม่พุง อำเภอ วังชิ้น จังหวัด แพร่
 ก่อสร้าง เมื่อปี พ.ศ. อายุฝาย มากกว่า 20 ปี หน่วยงานรับผิดชอบ - ไซ้แบบมาตรฐาน : มข.2527

ผลการตรวจสอบสภาพฝาย

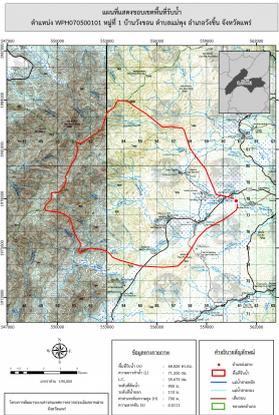
<p>ข้อมูลพื้นที่รับน้ำของฝาย</p> <p>A = 68.83 ตารางกิโลเมตร</p> <p>L = 71.35 กิโลเมตร</p> <p>LC = 35.67 กิโลเมตร</p> <p>H = 790 เมตร</p> <p>s = 0.01</p> <p>Return period = 100 ปี</p> <p>อัตราการไหลสูงสุด = 314.78 ลบ.ม./วินาที</p>	<p>สภาพโดยรวมของฝาย</p> <p>เป็นฝาย มข.2527 ที่ก่อสร้างโดย ที่ว่าการอำเภอวังชิ้น อายุฝายมากกว่า 20 ปี</p> <p>มีสภาพในแต่ละส่วนดังนี้ ส่วน Protection เหนือน้ำ : ไม่มี ส่วนเหนือน้ำ : ไม่มี ส่วนควบคุมน้ำ : สภาพปกติโดยรวมใช้งานดี มีวัชพืชขึ้นน้อย ส่วนท้ายน้ำ : สภาพปกติโดยรวมใช้งานดี มีวัชพืชขึ้นน้อย ส่วน Protection ท้ายน้ำ : ไม่มี ระบบส่งน้ำ : ไม่มี มีสภาพตะกอนหน้าฝาย : มาก</p> <p>แนวทางแก้ไขปรับปรุงเบื้องต้น</p> <p>มีสภาพโดยรวมปกติ ควรวางมาตรการขุดลอก และกำจัดวัชพืชตามเวลาที่เหมาะสม</p>
