ชื่อฝาย **ชื่อลำน้ำ** **วังขอน** **ลำน้ำสาขาของ** **แม่พุง/แม่ซ้ายม** **ประเภทลำน้ำ** **ลำห้วย** **วันที่สำรวจ** 24 มิ.ย. 68
หมู่บ้าน หมู่ที่ 1 บ้านวังขอน **ตำบล** แม่พุง **อำเภอ** วังชิ้น **จังหวัด** แพร่
ก่อสร้าง เมื่อปี พ.ศ. **อายุฝาย** มากกว่า 20 ปี **หน่วยงานรับผิดชอบ** อบต.แม่พุง **ออกแบบเอง**

ผลการตรวจสอบสภาพฝาย

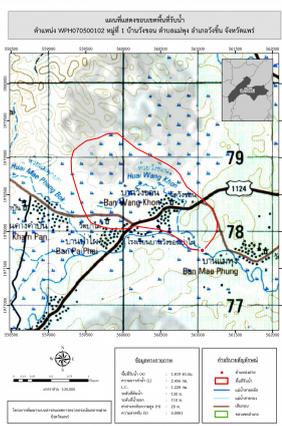
พื้นที่รับน้ำของฝายและข้อมูลประกอบ	สภาพโดยรวมของฝายและแนวทางแก้ไขปรับปรุงเบื้องต้น

<p>ข้อมูลพื้นที่รับน้ำของฝาย A = 1.82 ตารางกิโลเมตร L = 2.46 กิโลเมตร LC = 1.23 กิโลเมตร H = 20 เมตร s = 0.01 c = 0.25 I = 100 มิลลิเมตร/ชั่วโมง Return period = 100 ปี อัตราการไหลสูงสุด = 12.64 ลบ.ม./วินาที</p>	<p>สภาพโดยรวมของฝาย เป็นฝาย คสล. ที่ก่อสร้างโดย คสล. ก่อสร้างโดย อบต.แม่พุง มีอายุมากกว่า 20 ปี พังเสียหายหมดสภาพ ไม่สามารถใช้งานได้ มีสภาพตะกอนหน้าฝาย : ปานกลาง</p> <p>แนวทางแก้ไขปรับปรุงเบื้องต้น ควรรื้อถอน และก่อสร้างใหม่ในรูปแบบ และขนาดที่เหมาะสม</p>
